# SPA-H 耐候钢表面缺陷原因分析及控制

## Analysis and Control of Surface Defects of SPA-H Weathering Steel

供稿|陈琳, 李爱彬, 朱洪祥, 何旭初, 曾智中, 王旭生 / CHEN Lin, LI Aibin, ZHU Hongxiang, HE Xuchu, ZENG Zhizhong, WANG Xusheng

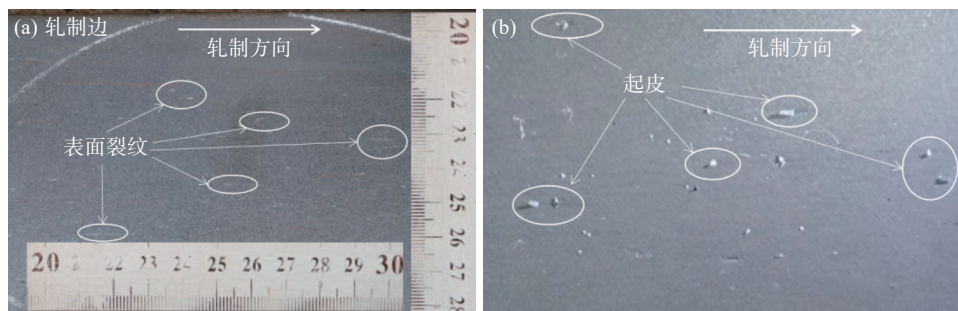
在 SPA-H 轧制过程中, 由表面检查仪发现通卷分布的表面裂纹和起皮缺陷, 上下表面均有, 多为上表面裂纹伴有起皮, 表面裂纹和起皮缺陷主要分布距轧制边 40~110 mm, 最长约 10 mm, 缺陷轻微表现为表面裂纹, 缺陷严重表现为起皮。取样板缺陷宏观特征如图 1 所示。

图1 SPA-H 表面裂纹 (a) 和起皮缺陷 (b) 宏观形貌

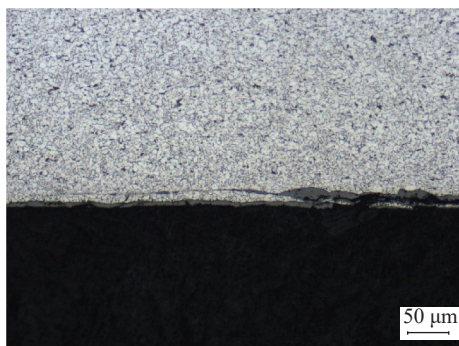
图2 SPA-H 裂纹金相组织图

由图2可以看出表面裂纹周边母材无明显脱碳, 表面裂纹周边没有因氧化后轧入母材的氧化圆点, 表面裂纹的深度 $\leq 20\ \mu\text{m}$ , 呈现出裂纹浅、无明

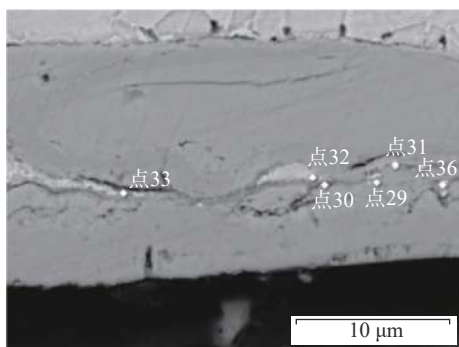
图3 裂纹及其周边能谱分析位置图

显氧化的现象, 由此可知表面裂纹不是铸坯进入加热炉前产生的。由图3、表1可以看出表面裂纹内分布着大量的氧化铁, 由此可知裂纹产生在轧钢过程之前, 裂纹随着轧制不断变形, 氧化铁进入裂纹内部。表面裂纹内部的氧化铁皮存在较多的Cu元素, 并呈现出局部富集的现象, 由此可知铸坯在加热炉内加热过程中, 随着表面不断氧化形成氧化铁皮的同时, Cu元素不断富集, 为“铜脆”创造了条件。综上, Cu元素的富集过程是铸坯在加热炉中产生的, 加热工艺的合理性对Cu元素富集有较大影响。

产品在加热炉内加热时, 钢坯与弱氧化性的炉气发生氧化反应, 由于加热时间长、温度高, 在铸坯表层形成较厚的氧化铁皮。铁的氧化优先于铜, 随着铸坯氧化的进行, 铜含量相对增加, 直到铜不能完全溶解, 未被溶解的部分铜会沿晶界扩散, 形成网络富铜相<sup>[6-7]</sup>。由于钢坯的加热温度1200~1290℃, 高于铜的熔点(1083℃), 所以富铜相处于熔化状态。熔化状态的富铜相弱化奥氏体晶界, 轧制时会导致表面缺陷, 形成“铜脆”裂纹缺陷<sup>[8]</sup>。

1) 加热炉内采用弱氧化气氛，减少铸坯表面氧化，减少 Cu 元素因选择性氧化产生富集，从而减少“铜脆”的产生。

2) 加热炉一加热段温度由 1220℃ 降低为 1150℃，减少冷坯在一加热段时表层和次表层的温差，使铸坯均匀加热；二加热段温度提高至 1220℃，使铸坯快速加热到 1080℃ 以上，抑制铜液的渗透速度，减少“铜脆”缺陷的产生。

3) 增加 SPA-H 前其它产品作为过渡材，减少为了保障加热时间导致 SPA-H 在均热段停留时间过长。

4) 因事故导致铸坯在炉时间  $\geq 220$  min 时，铸坯做退回处理，不进行轧制。

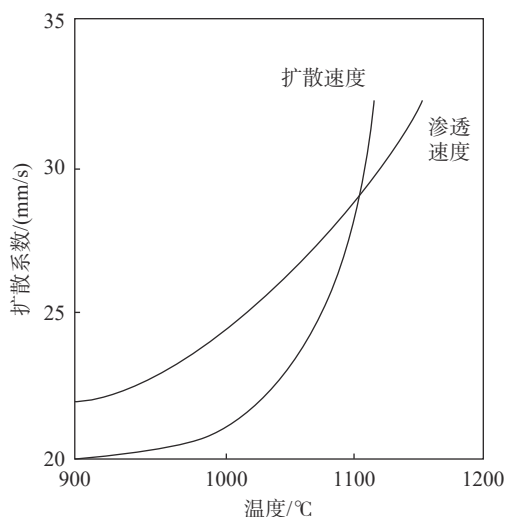
Cu 在高温环境下的扩散方式如图 4 所示<sup>[5]</sup>，既有渗透过程又有扩散过程。渗透过程是 Cu 沿奥氏体晶界渗透，易产生“铜脆”缺陷；扩散过程是 Cu 在钢和氧化铁皮中均匀化的过程，可减少 Cu 富集程度，不易产生“铜脆”缺陷。由图 4 可见，当加热温度低于 1080℃ 时，渗透速度大于扩散速度，Cu 的扩散以渗透过程为主，易于生产“铜脆”缺陷。当加热温度高于 1080℃ 时，扩散速度大于渗透速度，Cu 的扩散以扩散过程为主，不易生产“铜脆”缺陷。因此铸坯在加热炉中加热时，快速升到 1080℃ 以上，是解决“铜脆”缺陷的有效方法。有文献<sup>[9]</sup>研究表明钢坯表层富铜相在 1100℃ 左右开始熔化是造成“铜脆”现象的根本原因，因此，将加热温度快速提升到 1100℃ 以上，有助于解决“铜脆”缺陷。

图 4 Cu 的扩散行为示意图

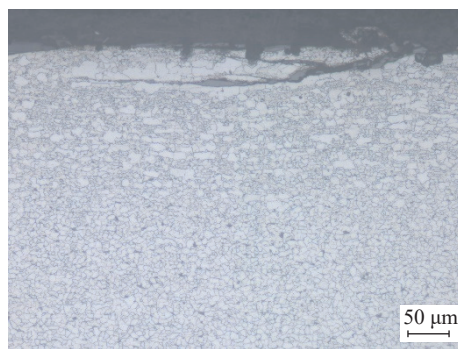
实施改善措施后，SPA-H 没有批量出现表面裂纹和起皮缺陷，在后续多批次轧制中出现过 2 卷边部起皮，即个别钢卷存在问题。金相组织显示起皮位置的裂纹周边有明显的脱碳现象，如图 5 所示；利用扫描电镜观察缺陷，发现非金属夹杂物如

图 5 起皮缺陷横断面脱碳图

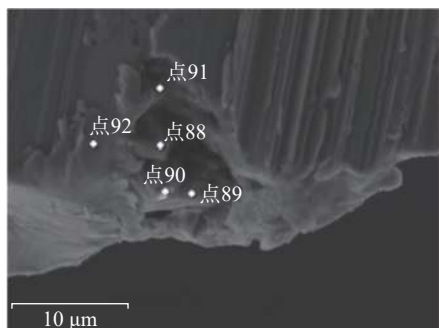
图6所示,能谱分析结果铝元素及氧元素异常偏高,正常位置则没有大量的铝元素及氧元素,如表2所示。查询炼钢工艺时发现该钢卷对应的板坯在连铸过程中有拉速波动等工艺异常,这种工艺异常易导致结晶器液面波动,进而导致卷渣,铸坯产生局部缺陷。工艺波动与微观检测结果有一定对应关系,由此可推断起皮缺陷是由铸坯裂纹遗传到钢卷。

图6 扫描电镜下夹杂物形貌
