# Q235B 热轧带钢锯齿边缺陷： 成因分析与控制策略

## Serrated Edge Defect in Q235B Hot-rolled Strip: Investigating Causes and Mitigation Strategies

供稿|兰明清<sup>1</sup>, 张向东<sup>1</sup>, 陈业雄<sup>1</sup>, 田鹏<sup>1</sup>, 杜明山<sup>1</sup>, 田亚强<sup>2</sup>, 马银涛<sup>1</sup> / LAN Mingqing<sup>1</sup>,  
ZHANG Xiangdong<sup>1</sup>, CHEN Yexiong<sup>1</sup>, TIAN Peng<sup>1</sup>, DU Mingshan<sup>1</sup>, TIAN Yaqiang<sup>2</sup>, MA Yintao<sup>1</sup>

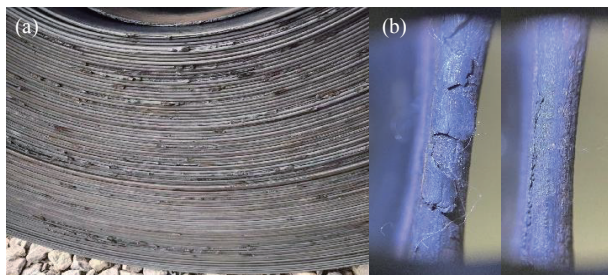
对存在缺陷的钢卷端部进行宏观观察发现, 带钢锯齿边产生于钢卷两侧或单侧的边缘部位, 多见于传动侧。其形貌呈不规则状, 连续或断续分布于

带钢边部，同时伴随边部不同程度的分层缺陷，局部出现“缺肉”现象，如图 1 所示。通过宏观观测，可明确缺陷的形貌、分布和尺寸。初步判断该缺陷与轧制过程的机械划伤无关，因为机械划伤的缺陷连续且不间断，且缺陷形貌近似相同。

图 1 带钢边部宏观形貌: (a) 端部; (b) 局部

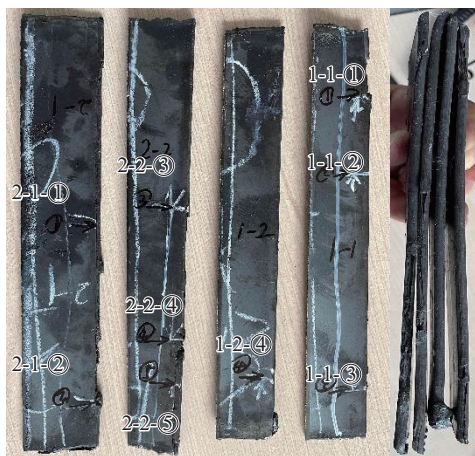
图 2 金相试样的取样位置

在 1#和 2#钢卷尾部的典型缺陷位置共取 2 块试样，再沿带钢边部纵向切分成 1-1、1-2、2-1、2-2 共计 4 块边部试样，试样宽度为 20~40 mm，长度约为 250 mm，厚度为 3.4 mm。在 1-1 和 1-2 钢卷上共取 4 处制备金相试样；在 2-1 和 2-2 钢卷边部共取 5 处金相试样，同时对所取试样进行镶嵌。取样位置和试样镶嵌如图 2 和图 3 所示，取样编号和位置描述见表 1。

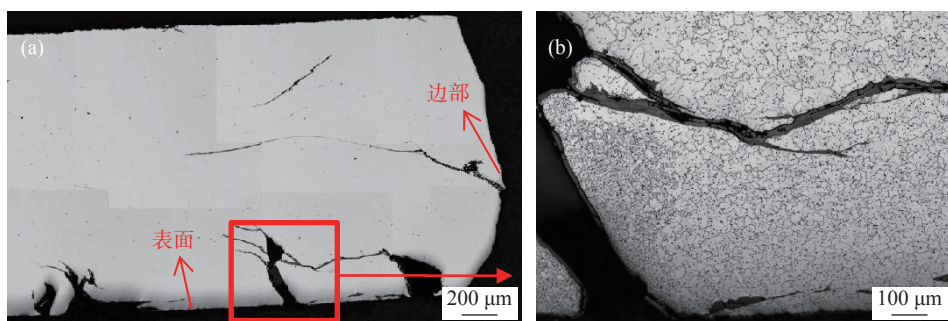
图 4 为试样 1-1-①的端面抛光形貌和金相组织，可见缺陷包括内部细长裂纹、中心分层长裂纹和孔洞，部分裂纹呈鸡爪状，并伴有不规则空腔；边部缺陷距表面约为 0.6 mm，长度约为 1.6 mm；表面缺陷距边部 0.2~1.6 mm，深度为~0.4mm，裂纹长度为 0.2~0.8 mm，裂纹与带钢轧制方向成 45°；缺陷表层及截面未观察到夹杂物，推断该缺陷在铸坯加

热前已经存在<sup>[4]</sup>；缺陷处存在大量氧化铁皮，沿裂纹边缘存在明显的晶粒长大和脱碳现象；组织为铁素体和珠光体。

图 4 试样 1-1-①端面形貌和缺陷处金相组织: (a) 整体抛光图; (b) 局部放大金相图

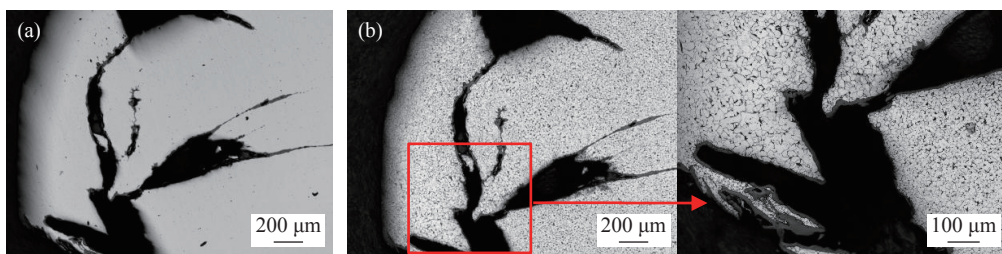
图 5~7 为试样 1-1-③、1-1-②和 2-1-②的抛光形貌和金相组织。由图 5 可见 1-1-③试样边部存在不规则的大块“掉肉”和孔洞，内部裂纹长度约为 0.6 mm，裂纹与带钢轧制方向呈 45°；表面存在脱碳现象，且无明显粗大晶粒；裂纹内存在氧化铁皮，无明显脱碳和晶粒粗大现象；未出现夹杂物，组织为铁素体和珠光体。

图 5 试样 1-1-③抛光形貌和金相组织: (a) 抛光态; (b) 边部金相组织

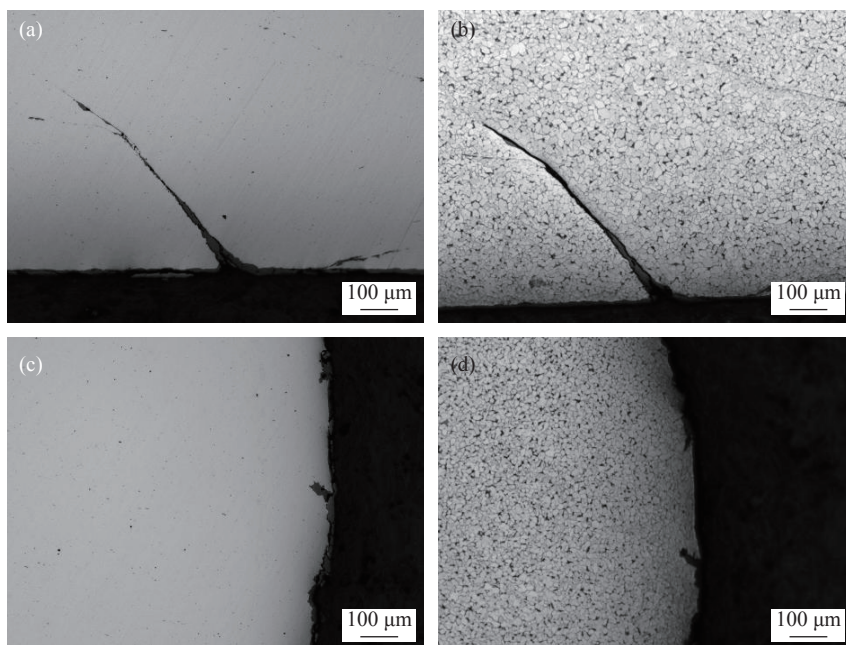
由图 6 可见试样 1-1-②表面存在细长裂纹，长度约为 0.7 mm，边部存在微小裂纹或“缺肉”，长度 <0.1 mm，裂纹与带钢轧制方向呈 45°；表层和沿裂纹边缘存在脱碳现象，且无明显粗大晶粒；裂纹内存在氧化铁皮，未出现明显夹杂物；组织为铁素体和珠光体。

图6 试样 1-1-②抛光形貌和金相组织: (a) 表面抛光形貌; (b) 表面金相组织; (c) 边部抛光形貌; (d) 边部金相组织

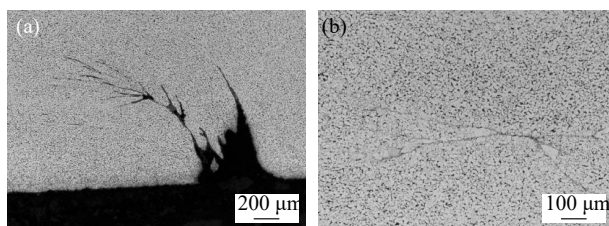
试样 2-1-②表面和内部存在细长裂纹，长度约为 0.9 mm，裂纹与带钢轧制方向呈 45°；部分缺陷处表面组织存在明显脱碳和晶粒粗大现象；内部组织中的部分裂纹被轧合，且被轧合的裂纹处存在明显的脱碳现象，裂纹内存在氧化铁皮，未出现明显夹杂物；裂纹根部形貌呈鸡爪状，组织为铁素体和

珠光体。

图7 试样 2-1-②缺陷处金相组织: (a) 表面; (b) 内部
