# 高频焊管开裂原因分析及探索

## Analysis and Exploration on Cracking of High Frequency Welded Pipe

供稿|王亚芬<sup>1,2</sup>, 韩丹<sup>1,2</sup>, 王禹<sup>1,2</sup>, 杜洪志<sup>3</sup> / WANG Yafen<sup>1,2</sup>, HAN Dan<sup>1,2</sup>, WANG Yu<sup>1,2</sup>, DU Hongzhi<sup>3</sup>

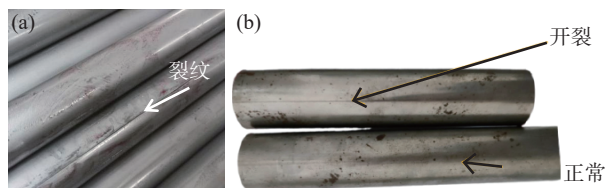
厚×管长)分别为 $\phi 22\text{ mm}\times 1\text{ mm}\times 5000\text{ mm}$ 和 $\phi 29\text{ mm}\times 1\text{ mm}\times 5000\text{ mm}$ ,分别为A管和B管。开裂管与合格管的宏观形貌见图1。两个管厂开裂管的裂缝肉眼可见,均位于焊缝处,沿轴向不规则断续出现,裂缝长度最长约15 cm,显微镜下测量裂缝宽度为20~40  $\mu\text{m}$ 。合格管通管焊缝处平整光滑,未见明显裂纹。

图1 开裂管与合格管宏观形貌:(a) A管样品;(b) B管样品

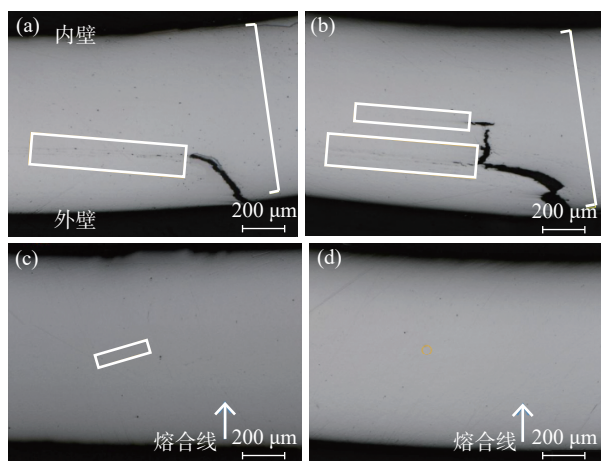
图2 开裂样品和合格样品的金相照片(未腐蚀):(a) A管开裂样品;(b) B管开裂样品;(c) A管合格样品;(d) B管合格样品

观察发现,制管后的管壁厚度均为1 mm,裂纹开口均位于管外壁,A厂生产开裂管的裂纹向板厚度方向1/4处延伸,而B厂生产开裂管的裂纹一直延伸至厚度方向1/2处。裂纹末端有大量的夹杂物密集分布(见图2框体),此类夹杂物尺寸非常细,小于标准评级要求的2  $\mu\text{m}$ ,夹杂物沿管料的挤压方向形成了较明显的夹杂物带。并且在母材其他部位也有此类夹杂物聚集分布。

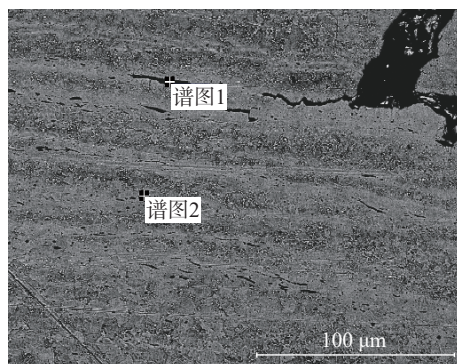
性分析,结果如图3和表2所示。夹杂物呈黑色细条状,长度<10  $\mu\text{m}$ ,多个夹杂物形成条状聚集带。该部位成分分析主要为Mn、S、P和Fe元素,推断黑色条带状夹杂物为MnS。合格管焊缝部位附近有少量硫化物,未形成大量聚集条带,母材其他部位局部有硫化物夹杂偏聚。

图3 夹杂物显微组织形貌及能谱分析位置

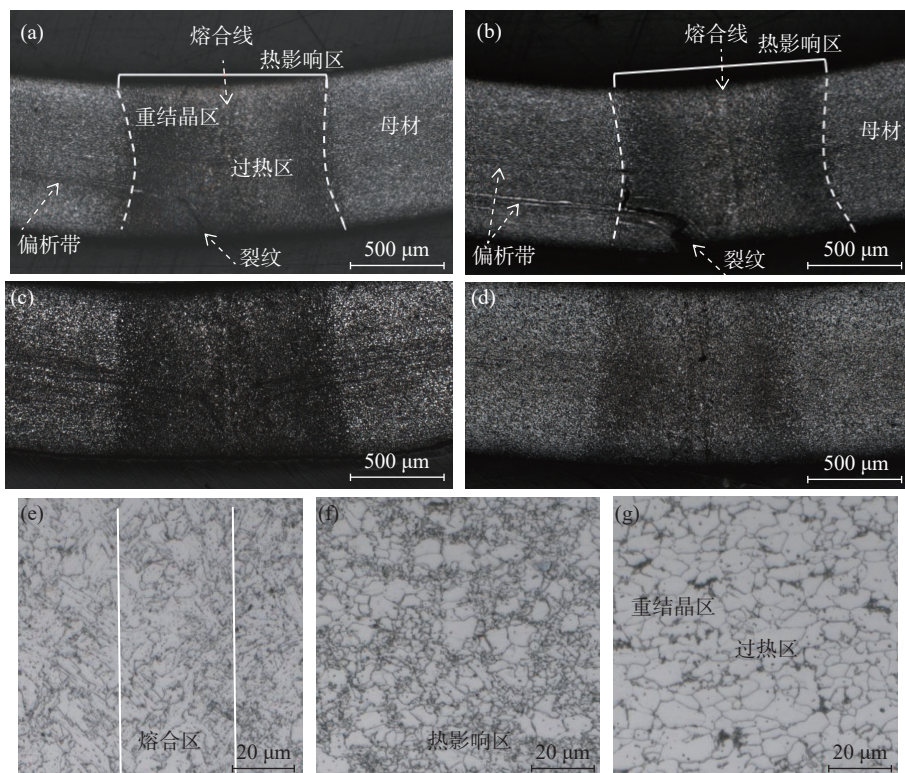
由图4可知,熔合线非常窄是熔化层金属被挤出后留下的脱碳区,该熔合线宽度约40  $\mu\text{m}$ ,其组织为贝氏体+铁素体。热影响区随着离熔合线的距离不同分为过热区和重结晶区,靠近熔合线两侧区域为过热区,呈腰鼓形,其组织为铁素体+贝氏体,晶粒较粗大。而靠近母材侧的热影响区为重结晶区(颜色较深),其组织为铁素体+贝氏体+珠光体,此区域晶粒大小不均,如图4(f)。而母材组织为铁素体+珠光体,晶粒被拉长。

热影响区中间部位即腰鼓形最窄处的宽度直接反应了焊接温度的高低,是判断焊接时输入热量大小的有力证据。对比开裂样品与合格样品,其腰鼓形最窄处的宽度基本一致,对应的熔合线、热影响

图4 开裂样品与合格样品焊缝区微观形貌: (a) A管开裂样品; (b) B管开裂样品; (c) A管合格样品; (d) B管合格样品; (e) A管开裂样品熔合线; (f) A管开裂样品热影响区; (g) A管开裂样品母材

图4(a)和4(b)所示, A、B管裂纹侧的母材均有带状组织, A管裂纹位于板厚1/4部位, 裂纹沿带状组织延伸和扩展, 裂纹末端处于1/4厚度处的偏析部位; B管裂纹分别处于心部和厚度1/4部位, 裂纹末端也位于此处。将偏析带放大, 其形貌如图5所示, 可见裂纹侧母材均有明显的带状组织。另外图4(c)中A管合格样品板厚1/2处可见偏析带, 但1/4处未发现带状组织。

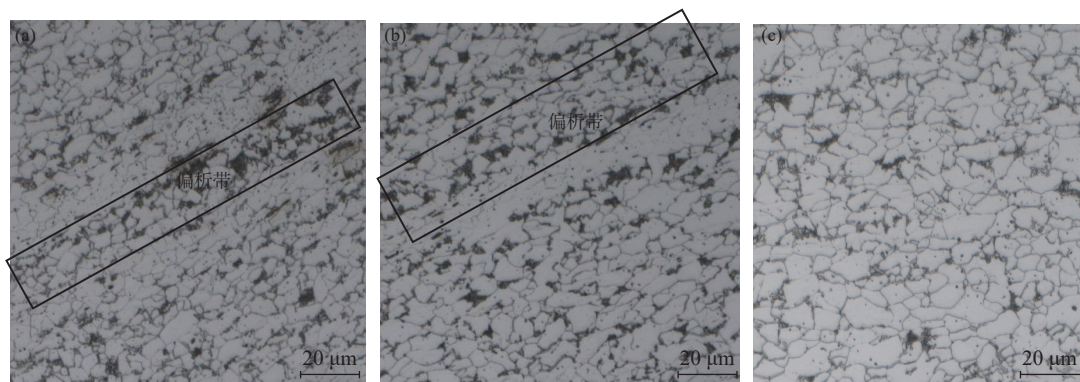
图5 母材偏析带金相照片: (a) A开裂管; (b) B开裂管; (c) 未开裂管

(4) 焊管裂纹侧母材有多条带状组织，裂纹沿带状延伸和扩展。推断起裂位置位于母材板厚 1/4 处或 1/2 处，因该处存在夹杂物带以及带状组织，在挤压力的作用下，夹杂物带与带状组织沿着金属流动的方向呈扇形带状分布。在正常挤压力作用下，容易造成分层，当去除内外毛刺时这些夹杂物和分层就会露出表面，形成裂纹。

因此,在挤压力的作用下,金属流动方向显著,母材 $1/4$ 处或 $1/2$ 处存在的夹杂物带与带状组织沿着金属流动的方向呈扇形带状分布。这样在正常挤压力作用下,容易造成分层,当去除内外毛刺时这些夹杂物和分层就会露出表面,形成裂纹。而如果只有板厚 $1/2$ 处有带状组织在合理的焊接工艺条件下,流线角度控制得当,焊缝熔合时流动不易暴露于管表面,不易产生裂纹。因此对于带状组织不是很严重的情况,通过改善工艺条件,如适当提高焊接温度,并且适当减小挤压力,使金属流线角度比平常的偏小一些,以抵消带状组织的不良效应<sup>[4-6]</sup>。

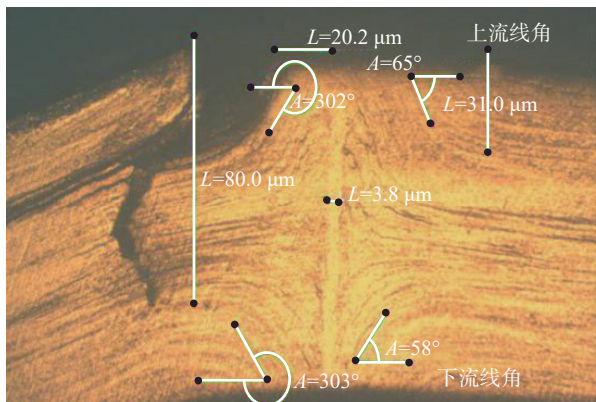
的流线角大小,结果如图6所示( $L$ 为裂纹高度)。管外壁左右两侧的流线角分别为 $58^\circ$ 、 $65^\circ$ ,管内壁两侧分别为 $58^\circ$ 、 $57^\circ$ 。均在范围 $55^\circ\sim 75^\circ$ 内,且上下流线角差值 $\leq 10^\circ$ ,推断焊接时的挤压力未见明显异常。

图6 开裂管断面流线测量金相照片

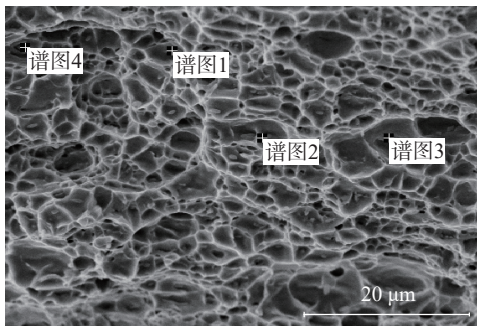
通过扫描电镜观察开裂部位形貌,并对开裂部位成分进行分析,结果见图7和表3。开裂部位韧窝处包裹着球状物质,其成分主要为S、Mn、Fe等元素。

图7 开裂部位显微组织形貌及能谱分析位置
