# 气保焊丝用热轧盘条 ER50-6 “毛刺”原因分析

## Analysis of the “Burr” Defects of Hot Rolled Wire for Gas Holding Wire ER50-6

本钢生产气保焊丝用热轧盘条 ER50-6 因“毛刺”缺陷导致后续加工送丝不畅。针对盘条后期加工出现的“毛刺”质量问题进行检验分析、工艺追溯,根据缺陷形貌、产生原因及机理总结防止产生“毛刺”对应措施。为 ER50-6 钢生产质量控制提供方法和借鉴。

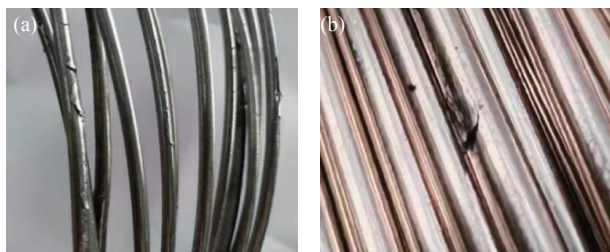
此形貌缺陷在盘条母材无明显显现,但在拉拔半成品时会随机出现,且无明显的分布规律,形貌深浅不一,严重的会直接拉拔断裂,轻微的会在盘条表面形成“毛刺”。此“毛刺”表面一层翘起,另一层与基体相连,单个缺陷呈三角状、整体连续分布,见图 1。

图1 不同产品的“卷渣毛刺”形貌: (a) 盘条; (b) 镀铜成品

保证冶炼质量稳定, 结晶器液面波动控制调整为 $\pm 5$  mm, 标记并剔除卷渣风险坯, 如换水口、拉速波动、头尾坯和液面异常波动等非稳态钢坯; 针对保护渣黏度、碱度、熔点等进行调整, 进一步降低卷渣发生概率。

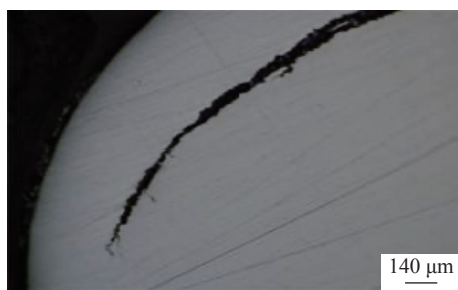
通过对半成品和镀铜后成品显微观察,缺陷处有不规则裂纹,裂纹延伸至皮下,缺陷部位裂纹过

渡圆滑, 尾端有细小的扩展裂纹, 且缺陷连着钢基体。由此判定, 铸坯表面结疤是形成该缺陷的主要原因。具体如图2。

图2 缺陷样品微观形貌

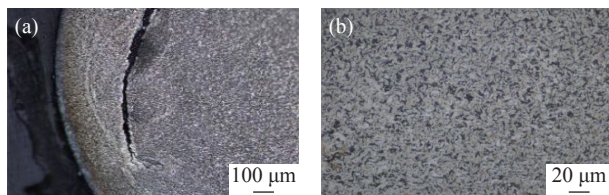
对缺陷部位进行腐蚀可见缺陷部位的裂纹根部连着钢基体, 且氧化脱碳现象明显, 进一步说明缺陷是钢坯带来。非缺陷部位显微组织为正常的铁素体+珠光体, 且晶粒均匀。具体如图3。

图3 微观形貌: (a) 缺陷部位; (b) 非缺陷部位

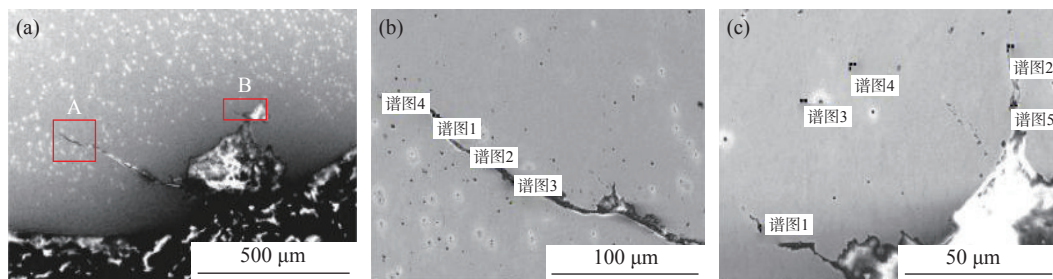
对缺陷试样截取一横向和一纵向, 分别命名为试样1和试样2。缺陷微观形貌见图4和图5。缺陷部位成分分析主要是O、Na、Mg、Si、K、Ca等元素, 详见表1。并将单质的元素还原成非金属夹杂物原始组分, 其成分组成见表2。同时, 在裂纹周边发现大量的氧化圆点, 说明有大量夹杂物存在。

将单质的元素折合成夹杂物的原始组分, 并与保护渣成分进行对比。由表2可以看出, 其夹杂物成分与结晶器保护渣组分接近, 其成分包括MgO、SiO<sub>2</sub>、CaO等。由此可判定铸坯结疤的主要原因是结晶器保护渣卷渣所致。

图4 试样1非金属夹杂物微观形貌: (a) 全貌; (b) 放大区域A; (c) 放大区域B

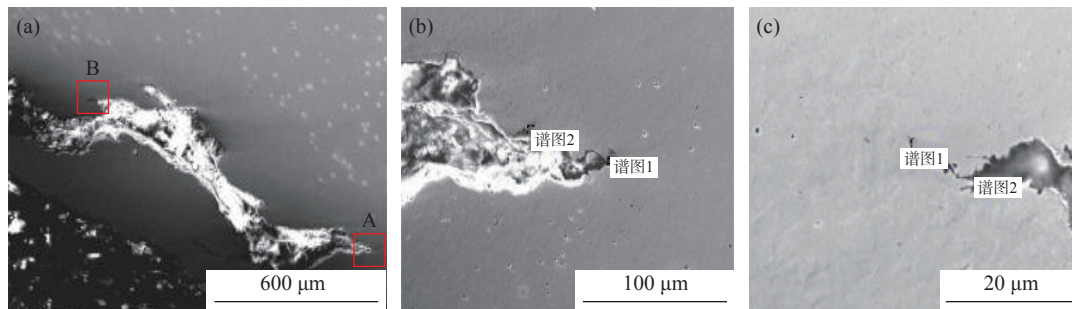
图5 试样2非金属夹杂物微观形貌: (a) 全貌; (b) 放大区域A; (c) 放大区域B

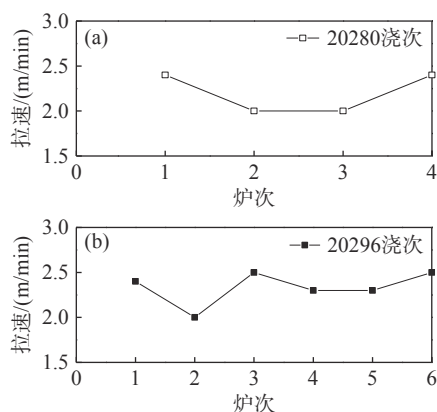
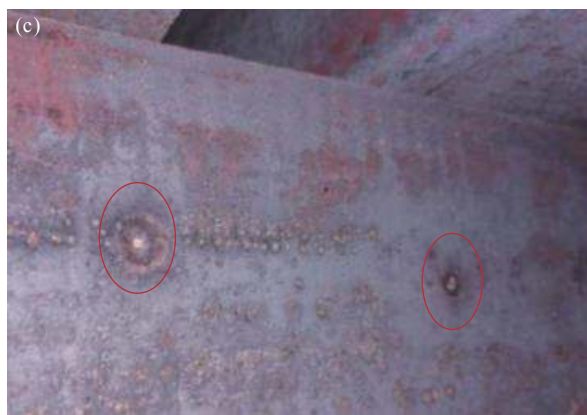
对存在“毛刺”缺陷炉次进行统计, 发现对应炉次均有拉速调整, 对应钢坯表面存在夹杂现象。如图6, 浇次20280对应的4炉次, 拉速由2.4 m/min

图 6 各浇次不同炉次拉速 (a-b) 及铸坯表面夹渣 (c)

调整为 2.0 m/min 后又调整到 2.4 m/min。浇次 20296 对应的 6 炉次，拉速变化过程为：2.4 m/min→2.0 m/min→2.5 m/min→2.3 m/min→2.5 m/min。拉速的调整影响钢水的液面波动，钢液易卷渣，最终导致铸坯表面夹渣。

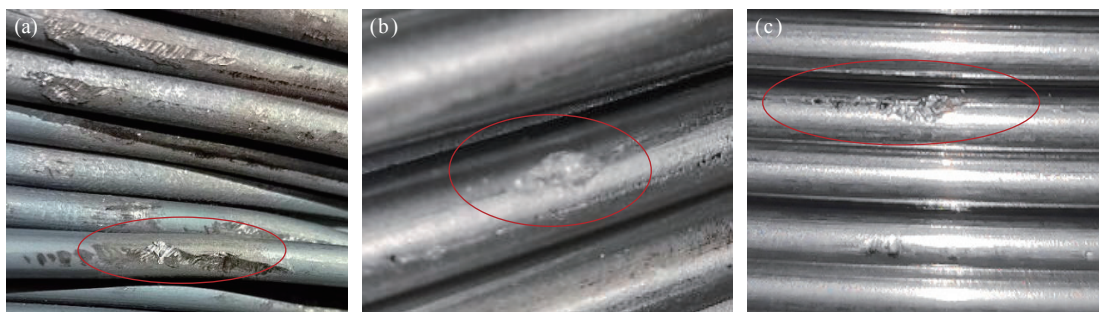
图 8 擦划伤拉拔过程中的演变: (a) 母材擦划伤表面; (b) 粗拔第一道后表面; (c) 粗拔最后一道后表面

通过标记缺陷并跟踪拉拔，验证了“轻微毛刺”与擦划伤有关。缺陷在加工过程的演变见图 8。

避免厂内焊丝产品吊运过程中的擦划伤, 加强外发时盘条表面质量检查, 杜绝擦划伤产品出厂; 加强盘条卸车时的内圈擦划伤问题。

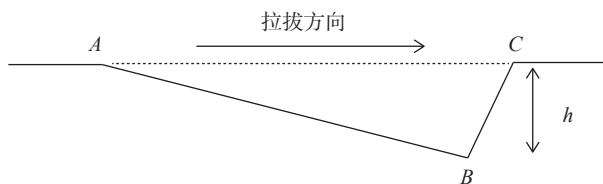
现场的实际拉拔过程中，擦划伤缺口的形状是变化的，如图 9，三维投影后的 AB 面向上推至钢丝，BC 面呈倾斜状逼近 AB 面。划伤的深度  $h$  越小，随着拉拔的进行，缺口被修复的可能性越大， $h$  越大，后续形成重叠裂纹（毛刺）的可能性越大，具体演变情况见图 10 和 11。

图 9 擦划伤缺口形状

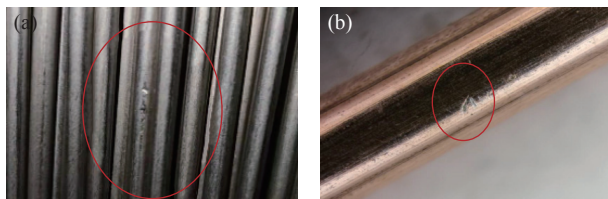
“轻微毛刺”呈单点状、不连续分布，部分只有一个凹坑，肉眼很难发现。盘条和镀铜成品缺陷如图 7。

图 7 不同产品的“轻微毛刺”形貌: (a) 盘条; (b) 镀铜成品

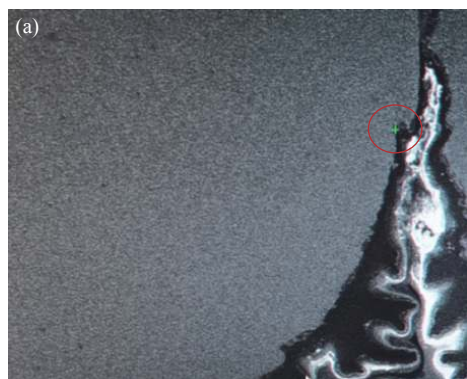
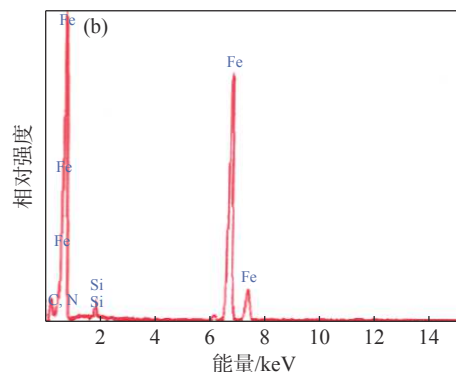
对“轻微毛刺”缺陷试样进行了显微组织和扫描电镜分析，发现“轻微毛刺”只存在一个凹坑，无裂纹和其它缺陷。盘条的尺寸精度满足要求，不存在因焊丝直径过大，在通过焊嘴时阻力增加而导致送丝不连续<sup>[1]</sup>。扫描电镜对缺陷处进行扫描，也未发现异常夹杂物（图 12），分析擦伤产生的主要原因在于盘卷吊装车环节和叉车卸货环节。

图 12 “轻微毛刺”扫描电镜分析: (a) 显微组织; (b) 能谱检测

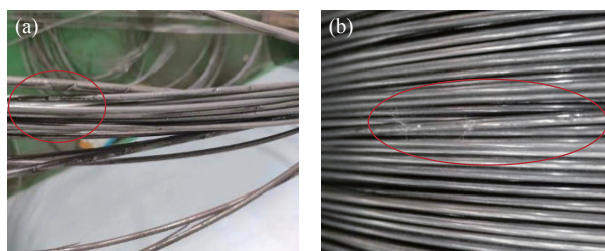
状倒刺。“小段毛刺”虽然是连续分布但只有一小段、且形貌小，与“卷渣毛刺”多圈连续型出现倒刺有很大的不同，具体形貌如图 13。

图 13 整体宏观形貌对比: (a)“卷渣毛刺”多圈连续倒刺, (b)“小段毛刺”一小段倒刺

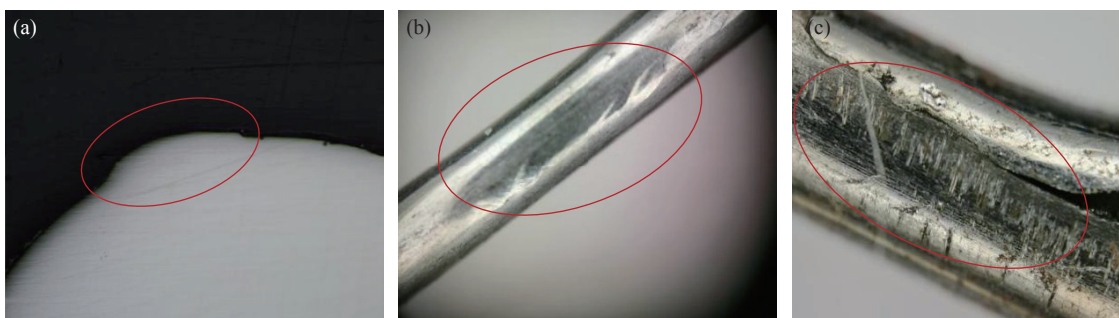
如图 14，对粗拔“小段毛刺”表面进行确认，放大 100 倍发现拉拔丝试样表面存在通条异常凸起和规律性压痕，且存在拉拔划伤问题。

图 14 拉拔丝表面“小段毛刺”: (a) 横截面异常凸起; (b) 拉丝表面异常压痕; (c) 拉丝表面划伤

首先优化方案生产, 加强过程管控; 此外控制夹杂物含量, 提高钢坯纯净度; 最后合理配置拉拔工艺, 减少拉拔环节的异常情况发生。

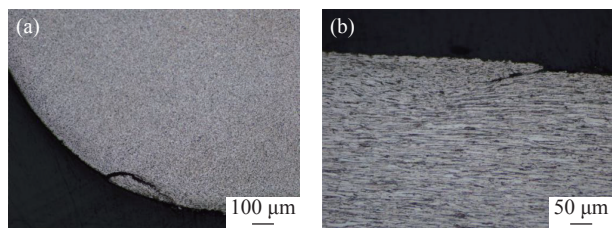
经检测，“小段毛刺”试样显微组织为铁素体+珠光体，如图 15，拉拔后显微组织比较均匀。缺陷试

样虽然存在裂纹，但无其他形貌特征。

图 15 “小段毛刺”显微形貌: (a) 横截面, (b) 纵截面

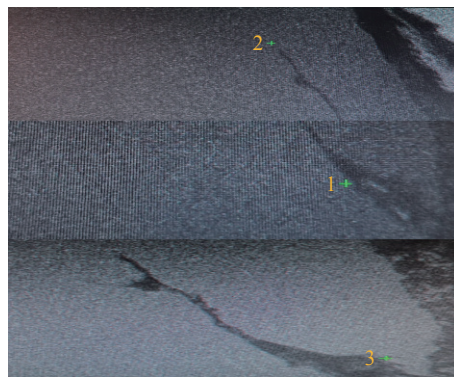
通过能谱分析，发现主要含有 C、O、F、Si、Fe、Mn、N 元素，F 为保护渣特征元素，说明有轻微卷渣问题。如图 16 和表 3。

图 16 “毛刺”扫描电镜检测视图
