# 钛带退火后的四大“黑手”： 揭秘黑边、黑圈、变色与 白斑的成因与对策

## Analysis and Countermeasures to Common Defects of Cold-rolled Titanium Strip after Bell-type Furnace Annealing

供稿|曲家东, 高尚飞, 赵兵兵, 王怀勇 / QU Jiadong, GAO Shangfei, ZHAO Bingbing, WANG Huaiyong

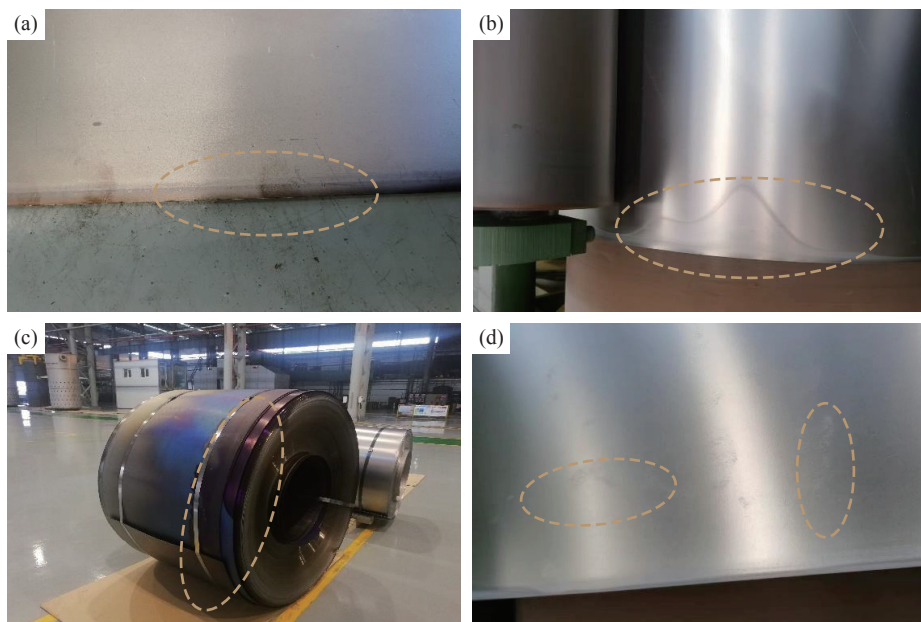
见黑边、黑圈、变色、白斑 4 类缺陷，缺陷形貌如图 1 所示。此 4 类表面缺陷，除与退火工序有关外，还与冷轧、脱脂工序有关。由于工序质量控制不当，导致钛带经退火后显现缺陷。本文结合 4 种缺陷类型的形貌状态，对其产生的原因进行分析，确定关键控制点，避免缺陷产生。

图 1 产品缺陷: (a) 黑边; (b) 黑圈; (c) 变色; (d) 白斑

黑边缺陷分布在带卷宽度方向的两个侧边，宽度为 8~10 mm，两侧宽度基本一致。颜色呈黑色或

暗褐色，与钛材金属色相差巨大。该缺陷多为整卷出现，缺陷形貌见图 2(a)。此类缺陷具有强附着力，用沾酒精或丙酮的布块擦拭，只能擦除表层脏污，边部依然保留暗色印记，需砂纸打磨才能去除。

如图1(b)所示,黑圈缺陷多出现在带卷的边部,一般为一侧出现,少数情况下,两侧同时出现。缺陷形貌呈半圆弧状,颜色发暗。出现位置多为带卷的内、外圈,少数情况下,带卷的中圈也会出现。缺陷弧深50~200 mm,弧长100~250 mm。此类缺陷出现时,经常为多圈层同时出现,持续3~5圈不等。随着圈层的变化,缺陷程度随之变化。此类缺陷同黑边缺陷类似,具有强附着力,需采用砂纸打磨才能去除。

带卷变色缺陷分布在带卷的内圈、外圈和侧边，出现蓝、绿、粉等颜色或者多种颜色叠加的颜色，缺陷多存在于带卷的内外1圈。侧边的颜色不会向内部渗透，开卷后的带卷内表面和边部均无变色情况，缺陷形貌见图1(c)。

此缺陷产生的主要原因是带卷发生了氧化，由于退火的带卷层间紧密贴合，因此氧化仅存在于卷材的内、外圈和侧边，不会渗透到带卷内表面。钛金属氧化后会在表面形成一层氧化膜，氧化膜从0.01 μm开始以0.01 μm为单位加厚，最厚可以达到0.15 μm。由于氧化膜的厚度不同，表面经折射后反应到人眼的颜色不同，其颜色由淡黄—金黄—蓝色—粉色—紫色变化。钟罩炉进行钛带退火时，采用氩气进行气氛保护，正常情况下，不会出现变色。当罩式炉退火后的带卷出现变色时，需考虑炉内在氩气保护状态下的氩气分压问题。出现异常情况，一般有以下几种原因：

白斑缺陷位置分布随机, 多出现在带卷的内圈和外圈。如图 2(d) 所示, 缺陷部位表现为暗白色, 无金属光泽。此类缺陷出现时一般会延续多圈, 缺陷程度会随着开卷长度减轻或加重。带卷开卷时, 会听到明显的噪音; 仔细观察缺陷位置, 较正常区域粗糙。

对白斑缺陷进行取样分析, 分别对白斑区域与正常区域的内部组织和化学成分进行检测。通过分析白斑区域内的成分均为钛, 无其他元素。白斑区域与正常区域的晶粒均为等轴晶状态, 且尺寸基本一致。因此, 判断白斑缺陷非组织问题。造成白斑的主要原因是带卷退火过程中层间粘连, 开卷时粘连位置在拉力作用下撕裂, 从而造成表面粗糙, 无金属光泽。出现粘连情况, 造成粘连有以下 3 点原因:

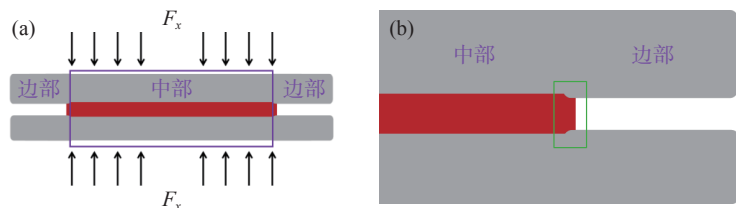
图 2 六辊轧机轧辊的弹性压扁: (a) 轧辊受力情况; (b) 边部辊缝和中部辊缝差异

对黑边带卷的头部、中部和尾部进行剪切取样,检测带卷的断面厚度和硬度。测量后发现整个横断面的硬度数值一致,但带卷头、中、尾3个部位的横断面厚度,除距离边部8~10 mm区域外,其余位置的厚度均在目标厚度 $\pm 0.01$  mm;边部8~10 mm区域厚度存在明显的下降,越靠近边部,厚度数值越低,最薄处较目标厚度低0.10 mm。钛带卷曲时会以钛带厚度大的区域为基准进行卷曲,由于带卷中间厚两侧薄,因此卷曲后带卷中部区域层间会紧密贴合。但是在边部8~10 mm区域,由于边部减薄,卷曲后的带卷边部层间无法完全贴合,出现明显层间间隙。伴随着炉内油污碳化挥发,碳化颗粒沿层间间隙由带材边部向带材中部渗透。高温状态进一步加重了原子间的扩散行为。因此,带材边部形成黑色物质沉积,进而形成黑边缺陷。

冷轧钛带厚度减薄多见于六辊轧机,相比二十辊轧机,六辊轧机的主要特点为轧辊直径大,不易于轧薄。在工业化生产中,为提高效率、降低成本,使用六辊轧机进行轧制时轧制力往往会控制在额定值的90%~95%。大轧制力对工业纯钛的性能无影响,但加重了钛带的边部减薄<sup>[3]</sup>。如图2所示,六辊冷轧机工作时,轧制力沿辊身横向分布是不均匀的。尤其是在带钢边部区域,轧制压力急剧下降,使得工作辊在带材边部的弹性压扁量与中部不同,中部弹性压扁量大,边部弹性压扁量小,造成边部辊缝和中部不一致,边部的辊缝小,中部辊缝大,从而造成边部厚度明显薄于中部,即所述的边部减薄。

(1) 降低钛材冷轧时的道次轧制力,减小轧辊的弹性压扁量。现场实践表明,道次轧制力控制在

额定轧制力的60%~70%,可显著缩减边部减薄宽度。

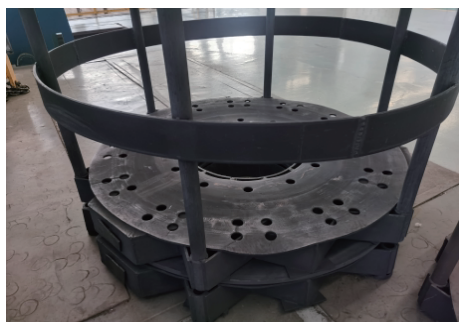
此种情况多出现在对流盘变形的情况下,对流盘是罩式退火炉的关键工模具,用于承载带卷,如图3所示。受材质、厚度和工作时长影响,对流盘会出现凹凸不平的变形情况。室温状态下,变形的对流盘不会对带卷的边部造成明显的影响。但在退火时炉内处于高温状态,由于钛材的高温强度低于不锈钢,对流盘的凸起位置接触带卷,使钛带边部产生塑性变形,层间出现缝隙。同时,由于炉内工艺卫生不良,循环风机带动炉内气流循环,炉内脏污被吹进缝隙位置,形成半圆弧状缺陷。与黑边缺陷类似,受高温影响炉内脏污物与钛材基体存在原子扩散行为,导致黑色印记无法擦除。

图3 变形的对流盘

针对出现轻微变形的对流盘，采用热烘烤+捶打的方式对变形位置进行校正。对于严重变形的对流盘，可采用外置圆盘的方式解决。如图4所示，在原底盘基础上，重新制作圆盘，圆盘制作时需留有通风口，保证气流循环畅通，同时减小圆盘内应力。圆盘应选择耐热不锈钢一体成型，厚度10~15 mm为宜。

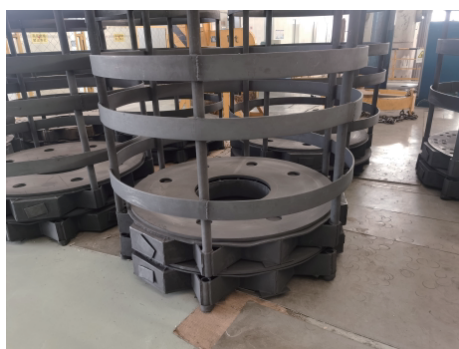
图4 制作底板后的对流盘
