# 车轮辐板辊轴早期疲劳断裂： 失效原因与机理剖析

## Early Fatigue Fracture of Wheel Spoke Plate Rollers: Causes and Mechanism Analysis

供稿|胡青凤<sup>1</sup>, 朱祖元<sup>1</sup>, 段泉强<sup>2</sup>, 谢卫<sup>2</sup>, 陈刚<sup>1</sup>, 于文坛<sup>1</sup> / HU Qingfeng<sup>1</sup>, ZHU Zuyuan<sup>1</sup>, DUAN Quanqiang<sup>2</sup>, XIE Wei<sup>2</sup>, CHEN Gang<sup>1</sup>, YU Wentan<sup>1</sup>

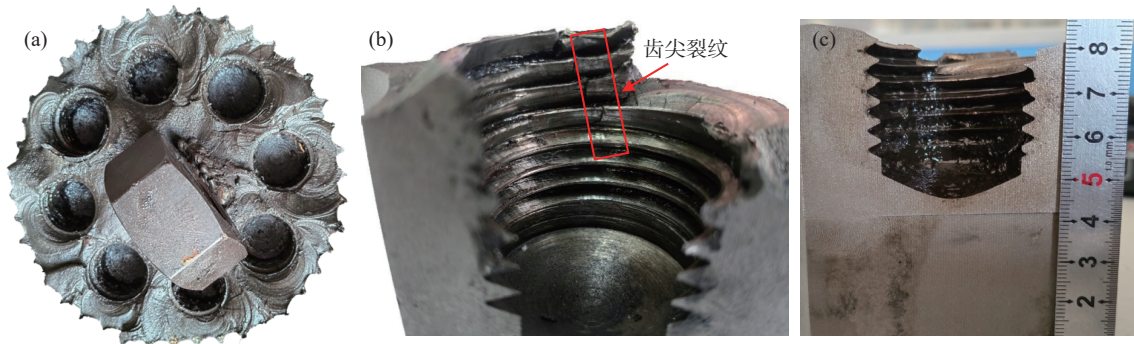
图 2 辊轴宏观形貌：(a) 轴头断裂表面；(b) 轴头断裂内侧面；(c) 断裂内侧尺寸图

图 2 所示为失效辊轴整体宏观形貌，失效辊轴断口表面光滑平整，呈现典型疲劳断口的贝纹线特征，贝纹线呈同心弧线向外辐射，为裂纹稳态扩展的宏观标志。失效试样轴头断裂表面平整，内侧齿面齿根处为应力集中核心区域，内侧面齿间产生约  $35\text{ mm}$  的轴向裂纹，裂纹起源于齿根并向基体扩展。

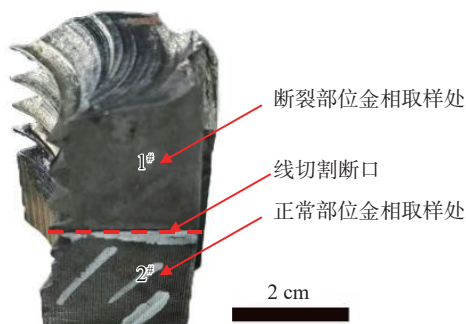
图3 显微组织取样示意图

在辊轴轴头断裂部位（1#试样，失效区）与正常

部位（2#试样，未失效区）分别取样，如图 3 所示，经体积分数 4% 的硝酸酒精腐蚀后观察显微组织。

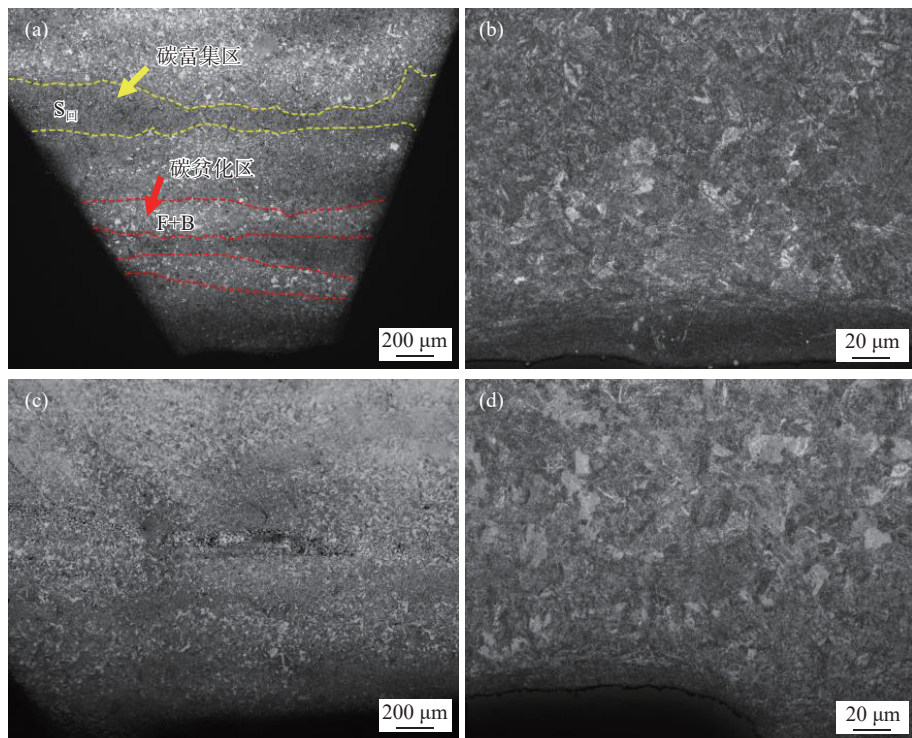
图4 断裂试样和正常试样边部不同放大倍数下显微组织形貌：(a, b) 1<sup>#</sup>试样边部组织；(c, d) 2<sup>#</sup>试样边部组织

图 4 为试样边部显微组织，图 5 为试样心部显

微组织；白色条带区域为铁素体（F）+贝氏体（B），灰黑色条带区域为回火索氏体（S<sub>回</sub>）。1<sup>#</sup>、2<sup>#</sup>试样的边部与心部均存在碳元素分布不均引发的偏析条带，两组试样的组织形态、偏析范围、条带分布无明显差异。

结合 JB/T 5000.8—2019《重型机械通用技术条件 第8部分：锻件》及 GB/T 13299—2022《钢的游离渗碳体、珠光体和魏氏组织的评定方法》关于带状偏析的评级要求，该程度组织偏析（宽度占比8%~12%）处于设计允许范围（≤15%）内。进一步分析偏析对渗氮过程的影响：碳富集区域会小幅降低氮原子渗入速率，碳贫化区域渗入速率略高，但

本次两组试样偏析程度一致，未造成局部渗层厚薄不均，因此组织偏析并非本次辊轴失效的主导原因；相关研究<sup>[17-18]</sup>指出，碳分布不均会导致表面抗疲劳性能存在微小差异，属于长期服役的潜在风险，后续生产需持续监控锻件偏析等级。

锻件质量管控：加强来料锻件偏析等级检测，控制碳偏析范围，消除潜在服役风险。

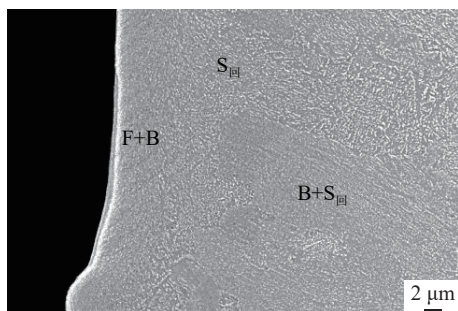
图6 断裂试样边部扫描照片

选取 1<sup>#</sup>失效试样断裂源区附近的轴头最外表层（距原始表面 <5 μm 范围内），经离子减薄抛光后，在扫描电镜下选取无氧化皮、无明显划痕的平坦区域（避开碳偏析富碳/贫碳条带交界处，防止氮吸附差异干扰）进行能谱仪点扫描与线扫描分析（加速电压 20 kV，采集时间 60 s）。如图 6 所示，1<sup>#</sup>试样最外层整体为回火索氏体、铁素体和贝氏体，左侧区域（最靠近表面）主要为铁素体+贝氏体。如图 7 所示，能谱扫描结果在 0~2 keV 轻元素区间未发现显著的 N 元素特征峰（约 0.392 keV）。为排除取样深度过深（进入基体）导致漏测的可能性，本次特意控制了电子束激发体积（加速电压 20 kV 下激发直径约 2~3 μm，远小于预设渗氮层深度 0.5 mm，理论上应捕获表层 N 信号）；同时增设未发生失效的同材质正常辊轴作为对照组，在与失效试样相同

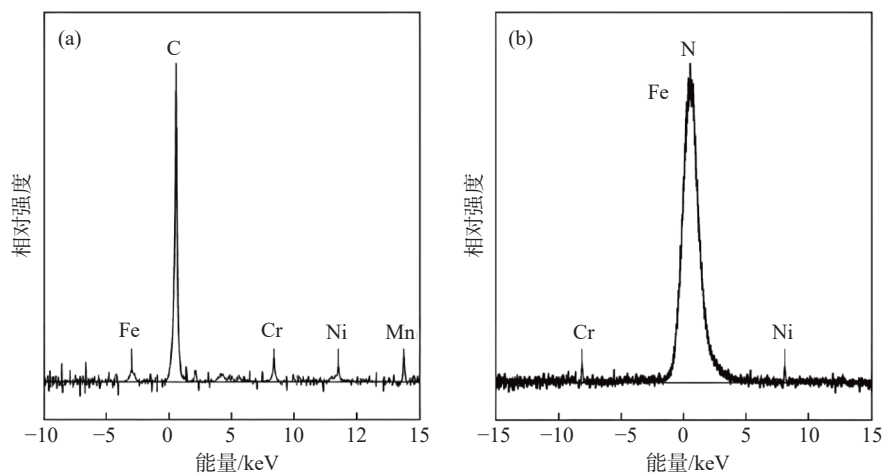
图7 不同试样能谱对比图: (a) 渗氮失败试样; (b) 渗氮成功试样

位置取样进行同参数 EDS 分析, 能谱图中清晰出现 N 元素特征峰。这一对比结果有力排除了取样误差, 证实失效件表面确实未形成有效渗氮层。

多试验联合佐证：能谱仪结果显示失效试样表面 $<5\mu\text{m}$ 区域内无N元素特征峰，正常对照试样表面化合物层含大量N元素；维氏硬度结果显示失效件表面硬度HV 260~342.2，远低于5CrNiMo气体渗氮 $\geq 700\text{HV}$ 的企业及行业标准。以上多维度试验相互印证，证明辊轴表面未形成设计要求的渗氮硬化层与残余压应力层，表面抗疲劳、耐磨性能大幅下降。

设备前置检查：每批次渗氮作业前，全面检测渗氮炉炉体、管路、密封法兰气密性，杜绝空气混入引发工件表面氧化、阻碍渗氮；每日班前开展炉内气氛抽检。

工艺参数精准管控：严格执行标准参数，渗氮温度 $520\sim 560^\circ\text{C}$ ，保温 $24\sim 36\text{h}$ ，氨气分解率 $25\%\sim 35\%$ ；全程实时记录参数，留存台账可追溯。

过程+成品双重检测：每批次随炉放置同材质工艺试棒，出炉后检测渗层深度、表面硬度、物相；对正式工件采用微损抽检方式，核查表面硬度，判定渗氮效果。

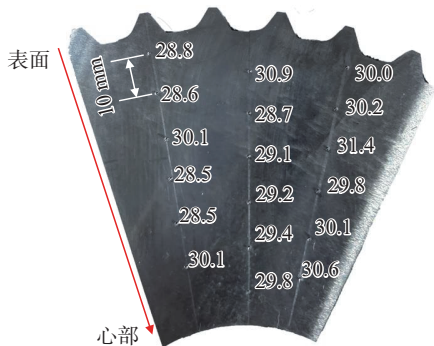
图 8 洛氏硬度值

依据 GB/T 230.1—2018《金属材料 洛氏硬度试验 第1部分: 试验方法》在断裂轴头附近切取一块断面硬度试块进行测试, 结果如图8所示, 整体硬

度区间为 HRC 28.5~31.4, 心部硬度略高于表面, 符合基体热处理后硬度为 HRC 28~32 的技术要求。该硬度分布为基体原始硬度特征, 未出现渗氮层高硬度梯度变化。

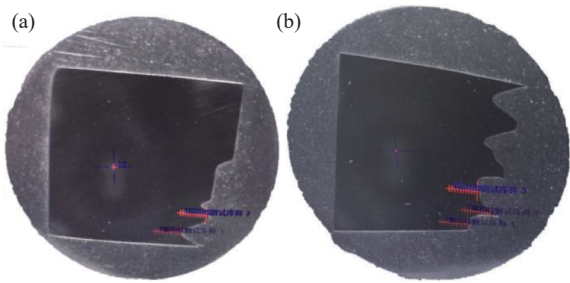
图 9 断裂试样和正常试样实物图: (a) 正常试样; (b) 断裂试样

除了洛氏硬度测试, 还在断裂试样和正常试样的齿根和齿尖处进行了维氏硬度测试。如图 9 所示为正常试样和断裂试样热镶后的实物图, 分别在试样的齿根和齿尖处进行显微硬度测试, 试验力为 HV0.5, 从表面向基体方向测试深度为 3 mm, 每 0.3 mm 进行一个硬度点的测试, 观察显微硬度的变化趋势。最后在每个试样的心部进行单点测试, 进一步确认表面硬度和基体的区别。

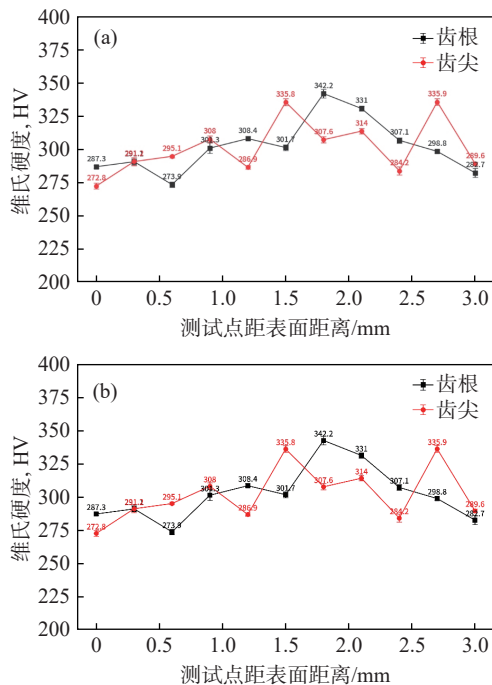
图 10 维氏硬度: (a) 断裂位置; (b) 正常位置

如图 10(a) 和图 10(b) 分别为断裂位置和正常位置维氏硬度变化趋势图。结果显示, 断裂试样和正常试样表面硬度值均在 HV 260~342.2, 且心部硬度均值明显高于表面, 与洛氏硬度测试结果吻合。在断裂试样和正常试样 (试样如图 9 所示) 上随机选取点位进行基体单点测试, 结果分别为 HV 304.2 和 HV 265.8, 两者均处于 5CrNiMo 基体热处理 HRC 28~32 (约 270HV~304HV) 的技术要求区间内, 差

值约 38.4HV, 在基体维氏硬度的正常离散范围 ( $\pm 10\% \sim 15\%$ ) 内。由于本文重点关注表面渗氮层与基体的硬度梯度差异 (需要渗氮层硬度  $\geq HV 700$ ), 而两者心部基体硬度均未达到渗氮硬化特征, 故从判定渗氮层缺失的角度分析, 断裂试样与正常试样的维氏硬度 (基体区) 无显著差异。

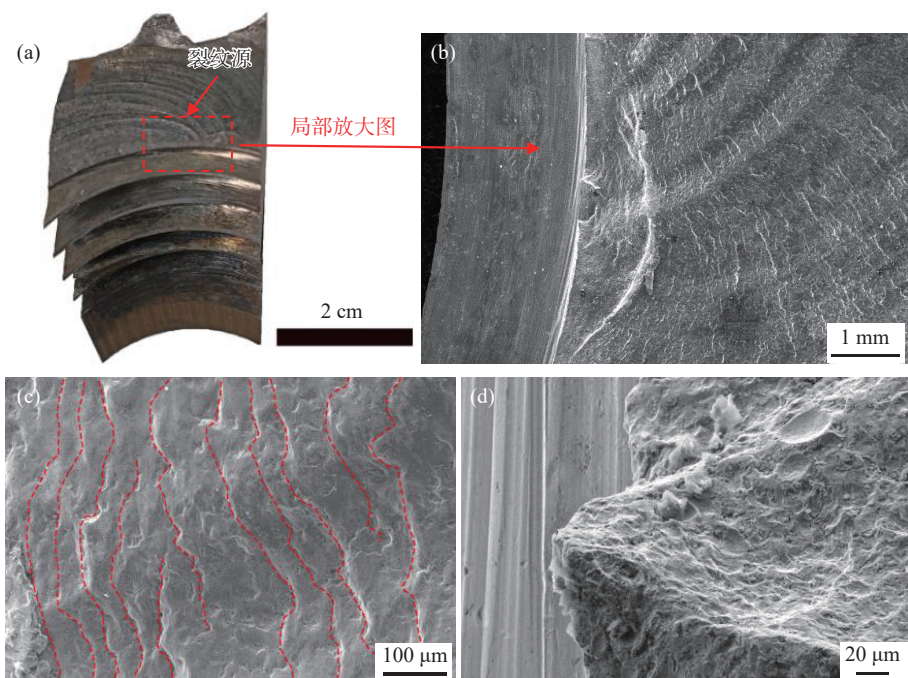
图 11 轴头断裂断口形貌: (a) 宏观断口; (b) 断口低倍形貌; (c) 断口高倍形貌; (d) 裂纹源高倍形貌

在轴头断裂处进行断口取样, 超声波清洗仪清洗后对断口扫描分析, 断口形貌如图 11 所示, 图 11(a) 为断口试样, 可以发现断口表面平整, 有一簇整齐的同心弧线向外扩散, 该弧线为贝纹线, 是疲劳断口的典型特征。图 11(b)~(c) 均为扫描电镜下断口形貌, 不难发现, 相邻贝纹线间都存在略呈弯曲且互相平行的沟槽状花样, 且与贝纹线垂直, 这是裂纹扩展时留下的微观痕迹, 即疲劳条带, 为疲劳断口最为典型的微观特征。图 11(d) 为裂纹源, 该区域呈现撕裂的尖棱状, 贝纹线就是从该处向外辐射。

结合宏观贝纹线、微观疲劳条带、裂纹源形貌，可确定本次辊轴失效模式为交变应力下的早期

综合以上分析，可以重构其失效过程：由于关键的表面渗氮工艺未能有效执行，导致轴头表面未形成设计所需的硬化层与残余压应力层。这使得工件表面硬度和耐磨性未能得到提升，更重要的是，抗疲劳性能（尤其对疲劳裂纹萌生的抵抗能力）未得到增强。在服役过程中，轴头承受较大的交变应力，在应力集中部位（如齿根过渡区）萌生疲劳裂纹。裂纹在交变应力作用下持续扩展，最终导致轴头在服役早期发生疲劳断裂。断口上观察到的裂纹源及扩展特征，正是这一过程的直接记录。

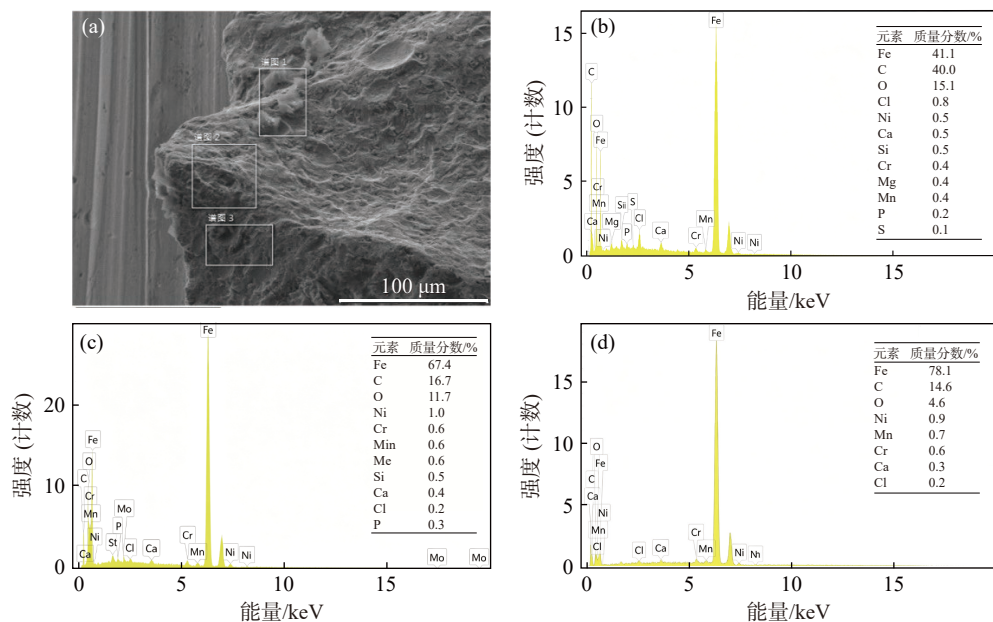
图 12 裂纹源区形貌及能谱分析: (a) 微观形貌; (b) 谱图 1; (c) 谱图 2; (d) 谱图 3

如图 12 所示为疲劳断口的裂纹源, 在源区附近的 3 个位置进行能谱扫描, 扫描结果如图 12(b)~(d) 所示, 主要元素均为 Fe、C、O、Ni、Cr、Mn 等,

并未发现夹杂。
