# 冷轧基料 SPHC 烂边缺陷原因分析及控制技术研究

## Cause Analysis and Control Technology Research on Edge Flaw of Cold Rolling Base Material SPHC

供稿|张宏斌 / ZHANG Hongbin

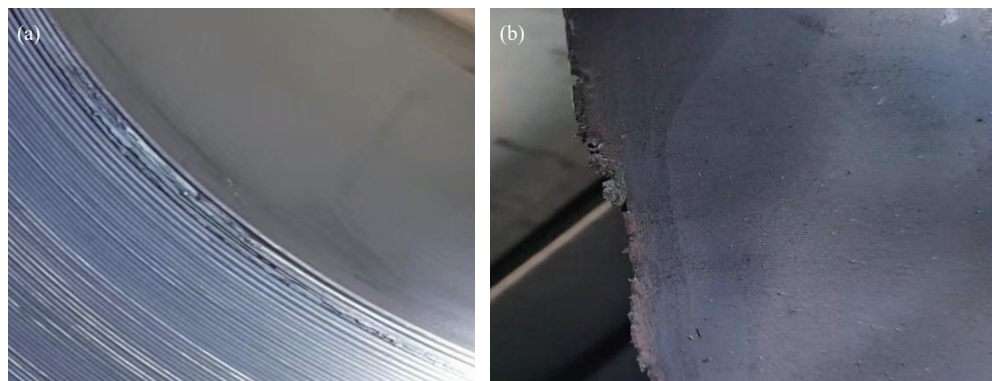
通过对烂边炉次的成品钢板(图 1)取样进行光

图 1 钢卷烂边缺陷: (a) 内圈; (b) 外圈

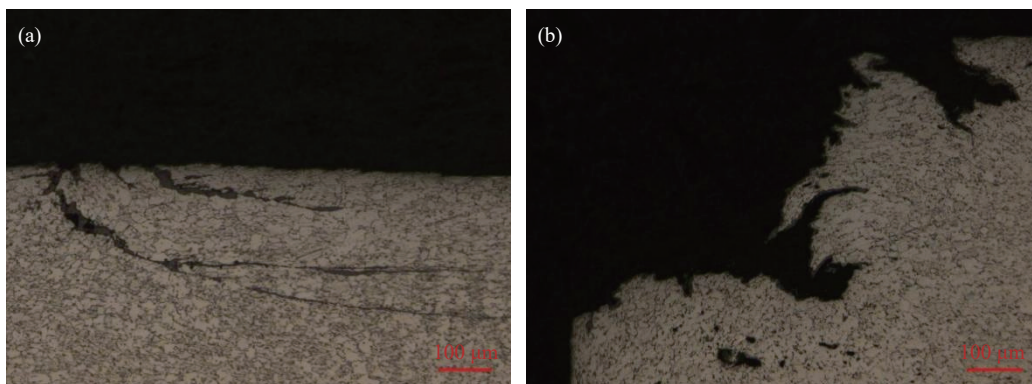
图 2 不同缺陷组织形貌: (a) 裂纹处; (b) 烂边处

从图 2(a) 可发现裂纹为典型的穿晶断裂, 存在

较多的氧化铁皮, 并伴有轻微的脱碳及晶粒长大,

可推断裂纹为连铸坯带来的裂纹,且裂纹有扩展的趋势。

从图 2(b) 可发现烂边处的金相组织与正常部位的金相组织几乎一致,形貌有撕裂迹象,但晶粒却没有拉伸或变形的现象,可推断烂边缺陷系板坯在高温时受外力撕扯作用所致,变形的晶粒在高温时

产生了回复再结晶。

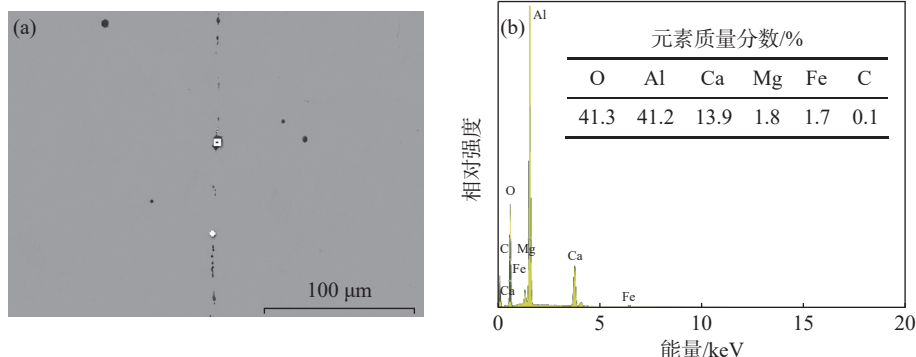
从图 3 可发现 B 类 ( $\text{Al}_2\text{O}_3$ ) 夹杂物含量偏高。经现场查看,发现本炉钢因生产节奏紧张未进行钙处理,可推断本炉次 B 类夹杂物偏高系未进行钙处理所致,从而推断钙处理工艺与烂边缺陷具有强烈的相关性。

图 3 氧化铝类夹杂物: (a) 微观形貌; (b) 能谱

通过规范炼钢厂的钙处理工艺，如：喂钙线前 5 min 不得补铝；喂钙线时氩气流量控制在 250~400 L/min，Ca/Als 质量比控制在 0.07~0.12；喂钙线后保证软吹时间大于 6 min，后续生产的 SPHC 冷轧基料未出现过烂边缺陷。

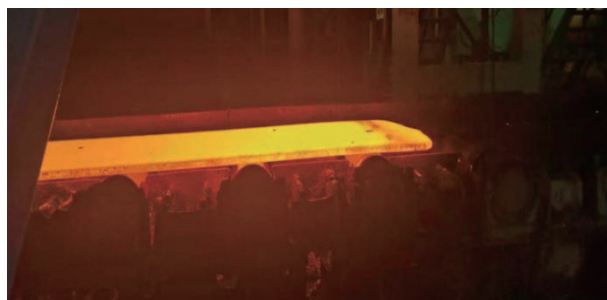
弧段非均匀变形区只能与立辊不良接触甚至不接触,再加上头尾边角部位在除鳞水的激冷下温度偏低,经常处于发黑状态,如图 4 所示,若此时板坯已经存在裂纹,在平辊的轧制挤压下,必定会导致板坯沿着裂纹处出现挤压撕裂现象,从而导致成品卷的内外圈出现烂边缺陷。而板坯的均匀变形区在立辊的侧压和平辊的拉伸挤压下则将裂纹消除。

图 4 中间坯尾部边角发黑

通过在除鳞箱的进口和出口处各增加一组铁链垂帘，减少高压除鳞水对板坯头尾的冲刷冷却，减少温降，提高均匀变形区的延展性。
