# 某型乘用车变速箱轴承失效原因分析

## Failure Analysis on Bearing for Gearboxes of a Certain Type of Passenger Car

供稿|操庆春, 方静 / CAO Qingchun, FANG Jing

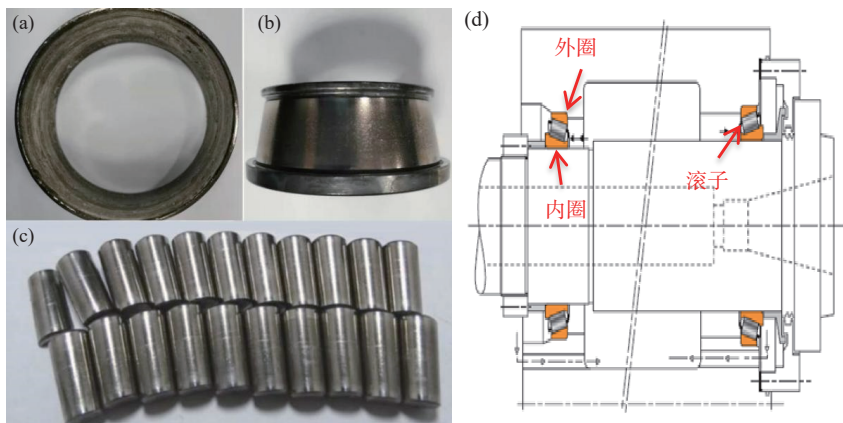
图 1 失效轴承外圈 (a)、内圈 (b) 和滚子 (c) 的宏观形貌及工作示意图 (d)

察外圈、内圈及滚子的宏观形貌，如图 1 所示。外圈、内圈及滚子均有不同程度的变色，其中外圈存在严重的粘着磨损现象（滚子与外圈在相对摩擦过程中，接触表面局部发生的金属粘着现象），外圈外侧及滚道面的圆周方向均发生变形，车加工纹路完全消失。推测产品在滚动时，因工作温度过高或受力过大，表面产生高温，导致组织和硬度发生改变，进而造成表面变形，使接触面发生粘着。内圈和滚子虽出现变色，但运转轨迹正常，宏观下未见明显异常。说明轴承失效主要由外圈粘着磨损引起，外圈在失效过程中产生高温，各零部件形貌特征见表 1 及图 2~4 所示。

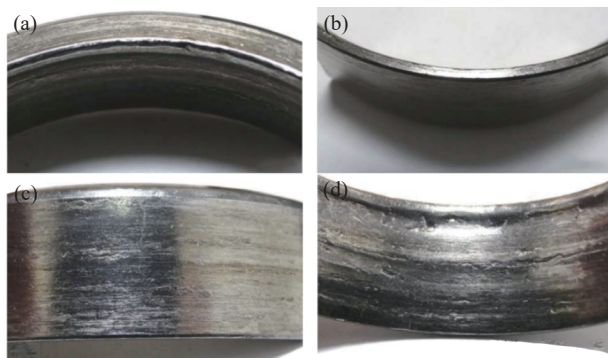
图 2 外圈外观形貌: (a) 大端面; (b) 小端面; (c) 外侧; (d) 内侧/滚道面

| 零件名称 | 宏观形貌 |
|---|---|
| 外圈 | 整体略变黄，两端面和外圈外侧均有不同程度的周向磨痕，内侧滚道面高温塑性变形较严重，存在严重的粘着磨损现象，见图2 |

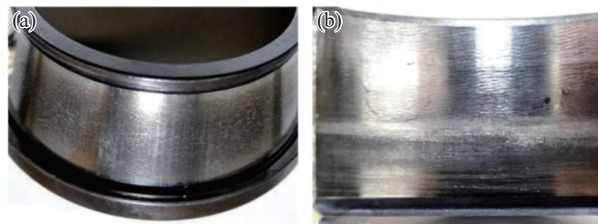
图 3 内圈外观形貌: (a) 外侧/滚道面; (b) 内侧

| 零件名称 | 宏观形貌 |
|---|---|
| 内圈 | 整体完好，滚道面变为黄棕色，运转轨迹正常，内径面（靠大端一侧）可见明显的周向磨损，两端面未见异常，见图3 |

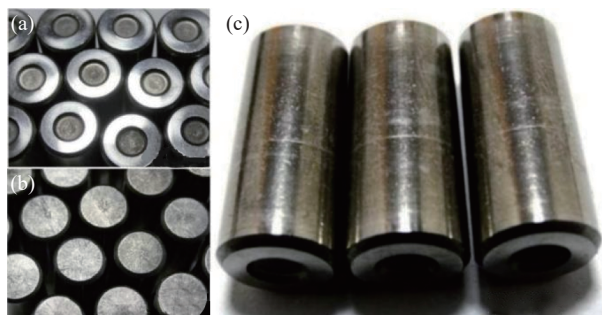
图4 滚子外观形貌: (a) 大端面; (b) 小端面; (c) 滚面

| 零件名称 | 宏观形貌 |
|---|---|
| 滚子 | 21粒滚子整体完好，工作面均呈黄色，大端面均有轻微磨损，小端面均未见异常，见图4 |

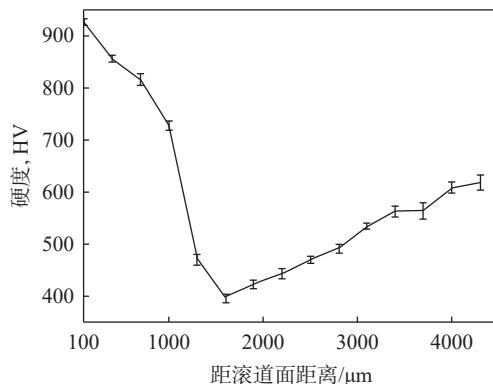
图5 外圈显微硬度趋势

将距滚道面 100  $\mu\text{m}$  处设为原点，以 300  $\mu\text{m}$  的步长进一步检测外圈滚道面至外径面的硬度梯度，试验力为 5 N，检测结果如图 5 所示。检测结果表明：外圈滚道硬度呈现先下降后上升的趋势；从表面至距滚道面 1300  $\mu\text{m}$  处，硬度随与表面距离增加而下降，表面硬度最高为 HV 926，高于技术要求，处于二次淬火马氏体硬度区间；继续增加与表面的距离，硬度持续下降，在距表面 1600  $\mu\text{m}$  处降至最低 HV 396；超过 1600  $\mu\text{m}$  至外径面时，硬度再次回升，但始终低于技术要求，外表面最高硬度为 HV 619，处于二次回火马氏体硬度区间。

外圈滚道面硬度极高，说明滚道表面在某段时间温度达到奥氏体温度（760~880  $^{\circ}\text{C}$ ），运行温度极高，同时润滑油对表面进行快速冷却，造成表面发生二次淬火。随着与滚道面距离的增加，温度逐渐降低，二次淬火组织逐渐向二次回火组织转变。此

外，外圈外侧温度也较高，根据 JB/T 1255—2014 《滚动轴承 高碳铬轴承钢零件 热处理技术条件》中回火温度与硬度关系表，外径面回火温度在 200~300  $^{\circ}\text{C}$ 。因此，外圈整体发生了高温转变，滚道面为主要高温作用区域。

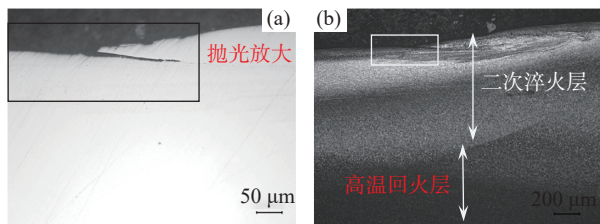
图6 外圈滚道面裂纹形貌：(a) 抛光态；(b) 腐蚀态

| 零件 | 淬回火马氏体等级 | 零件剖面金相检验结果 |
|---|---|---|
| 外圈 | 2 | 整个滚道面存在严重的烧伤（二次淬火层+高温回火层），其二次淬火层深度约1.0 mm，为粗大针状马氏体组织；沟道面二次淬火层内有一道深度约0.07 mm的裂纹，裂纹周围可见明显的高温氧化现象；外径面局部存在深度约0.20 mm的烧伤层（二次淬火层+高温回火层），基体组织为淬回火马氏体，见图6~8 |

(1) 外圈滚道面整体可见严重的二次淬火烧伤及高温氧化裂纹(见图6), 外侧局部可见较浅的烧伤层; 外圈整体烧伤, 产品热处理工艺无明显问

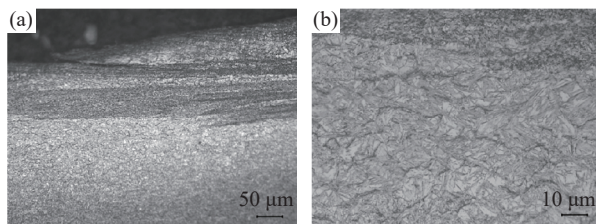
图7 外圈滚道面二次淬火层形貌

题; 滚道面热量源于滚子与外圈剧烈摩擦产热, 外表面热量则由外圈与轴承座相对滑动、剧烈摩擦所致; 滚道面基体组织为淬火马氏体(见图7), 外圈基体组织为淬回火马氏体(见图8)。

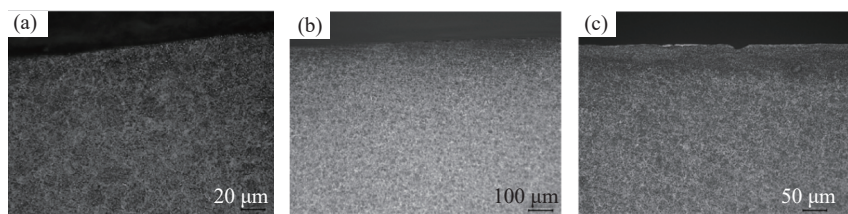
图9 内圈形貌: (a) 滚道面; (b) 滚道面烧伤层; (c) 内径面烧伤层

| 零件 | 淬回火马氏体等级 | 零件剖面金相检验结果 |
|---|---|---|
| 内圈 | 3 | 滚道面局部有深度约0.07 mm的烧伤层（高温回火层），内径面局部有深度约0.10 mm的烧伤层（二次淬火层+高温回火层），滚道面未见脱碳，见图9 |

(2) 内圈滚道面未见脱碳(见图9(a)), 局部存在二次回火层(见图9(b)), 表明是由环境高温引起的表面浅度烧伤, 烧伤层深度仅0.07 mm; 内径面烧伤较滚道严重, 存在二次淬火层(见图9(c)), 为内圈与轴发生相对滑动、剧烈摩擦造成。

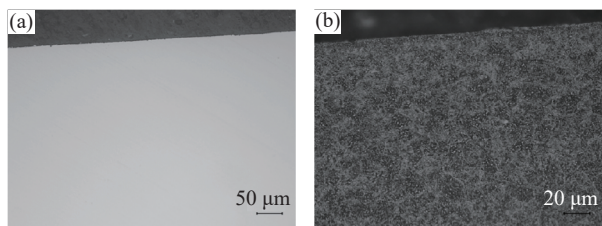
图10 滚子工作面形貌: (a) 抛光态; (b) 腐蚀态

| 零件 | 淬回火马氏体等级 | 零件剖面金相检验结果 |
|---|---|---|
| 滚子 | 3 | 工作面未见烧伤及其他异常，见图10 |

(3) 滚子作为滚动体, 与内圈和外圈均为线接触, 可快速散热冷却, 未发现明显烧伤组织(见图10)。
