# 电站汽轮机中压调节汽阀阀杆断裂原因分析

## Fracture Analysis of Medium Pressure Regulating Valve Stem of Power Plant Steam Turbine

供稿|史海燕 / SHI Haiyan

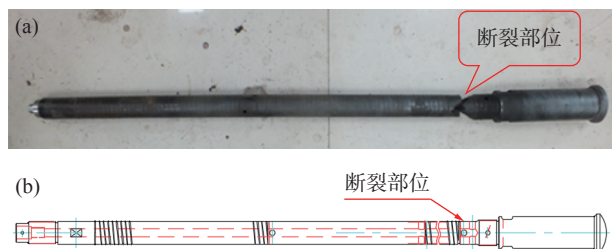
图1 中压调节汽阀阀杆形貌: (a) 阀杆断裂部位形貌; (b) 阀杆断裂部位示意图

汽式汽轮机组。中压蒸汽调节阀安装在汽轮机左右两侧,经锅炉再热后的蒸汽通过再热热段管道进入汽轮机再热汽调节联合阀,由每侧中压调节阀流出,经过两根中压导汽管由中部下半缸进入中压缸。中压调节阀为双座活塞式结构,每一个阀门都有独立的执行机构,工作过程中用以限制再热器去中、低压汽轮机的蒸汽流量。中压调节阀出口通过中压导汽管与汽缸进汽室连接,主阀碟通过阀杆和连接件与油动机的活塞连接,油动机活塞向上、向下移动可分别打开和关闭阀门,这些阀门的开度均由各自的油动机来控制。油动机又由数字电液调节系统控制,按照控制单元的指令来调节进入汽轮机的蒸汽流量大小,使机组运行参数符合要求<sup>[2,5]</sup>。本次阀杆断裂部位在阀杆“十字”排气孔处,如图1所示,整条阀杆根据不同功能区域进行加工,阀杆表面有光杆和螺纹型式,核查阀杆说明书其规格显示为 $\phi 82.7\text{ mm} \times 1365\text{ mm}$ (直径最大处),断裂部位为螺纹结构,公称直径为 $\phi 48\text{ mm}$ ,材质为2Cr12NiMoWV。查阅机组检修记录,该部位中压调节阀阀杆曾于2015年8月更换,更换后的新阀杆至本次发现断裂共运行44622.17 h,通常此类阀杆运行周期不低于100000 h或两个机组大修期。

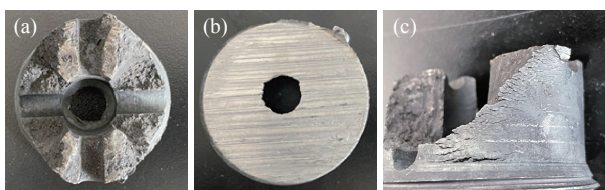
图2 阀杆断裂位置各部位形貌: (a) 断面; (b) 阀杆中心平衡孔偏心; (c) 侧面

机械损伤、腐蚀及其它原始缺陷等痕迹。阀杆断裂于“十字”排气孔处,断口表面呈深灰色,具有明显的氧化特征。该部位由于“十字”型通孔的存在,是阀杆承载面积最小的部位。机械截取后发现断面阀杆中心平衡孔存在明显的偏心,见图2(a)和2(b)。此外,断口处侧面可以观察到较为明显的平行疲劳裂纹,见图2(c)。

实验从宏观形貌、裂纹扩展、微观组织以及渗氮层厚度等方面详细分析了断裂阀杆的性能。从宏观形貌角度分析,阀杆中心平衡孔存在明显的偏心,在使用过程中应力集中程度高,十字孔内壁存在平行于孔径的轴向裂纹。

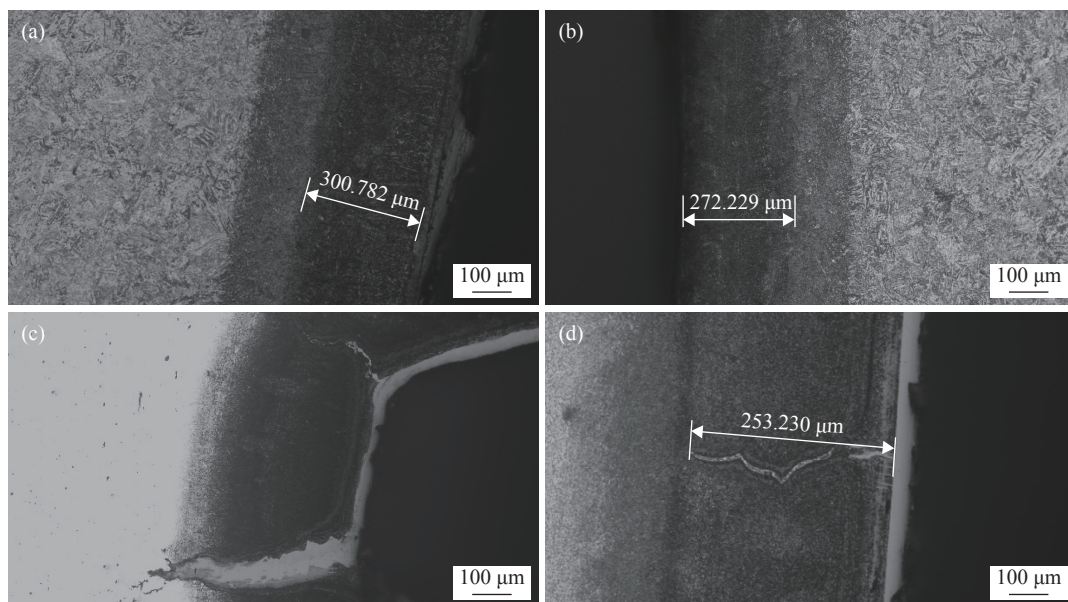
图3 断裂阀杆显微组织: (a) 阀杆外层; (b) 阀杆中心平衡孔内表面; (c) 阀杆外表面螺旋纹根部圆弧过渡处裂纹; (d) 阀杆外表面渗氮层微裂纹

利用Axio Observer.A1m型金相显微镜对断裂的中压调节汽阀阀杆样品进行显微组织检测。分析结果显示阀杆基体部位组织为回火马氏体,阀杆外表面存在渗氮层。通常为提高阀杆的强度、耐磨性和整体抗疲劳性能,制造厂家会对成型阀杆表面进行渗氮处理<sup>[4,6]</sup>。实测断裂阀杆渗氮层厚度为 $300\text{ }\mu\text{m}$ ,见图3(a)。阀杆中心平衡孔内表面也存在渗氮层,渗氮层厚度为 $272\text{ }\mu\text{m}$ ,见图3(b)。渗氮层疏松级别为2级,氮化物级别为2级,均能达到标准要求,故确定其金相组织无异常。此外,在断裂阀杆外表面的螺旋纹根部圆弧过渡处可以看到长约 $400\text{ }\mu\text{m}$ 的裂纹向内延伸,裂纹由外向内逐渐变细,阀杆外壁的渗氮层也能看到数条平行的微裂纹由外向内延伸,如图3(c)和3(d)所示。

阀杆的基体组织为回火马氏体,内外表面渗氮层厚度分别为 272 和 300 μm,与阀杆的常规组织和渗氮层厚度一致,未见到明显差别。此外,在断裂阀杆外表面的螺旋纹根部圆弧过渡处有由外向内延伸的裂纹,且裂纹内部由氧化物填充,外壁也能观察到数条平行的微裂纹,经观察主要为陈旧性裂

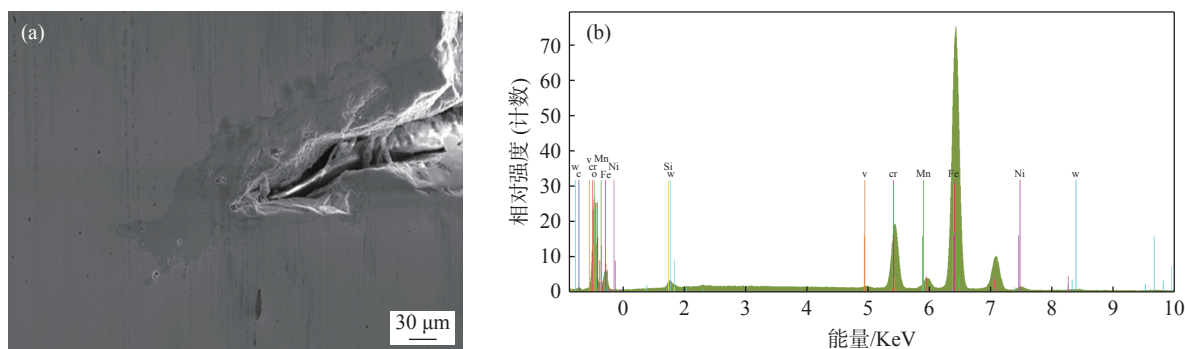
图4 断裂中压调速汽阀阀杆扫描电镜微观形貌: (a) 裂纹形貌; (b) 裂纹内氧化层能谱

利用扫描电子显微镜对中压调节汽阀阀杆的微观形貌进行分析, 如图 4(a) 所示。可以看出阀杆外表面的螺旋纹根部圆弧过渡处裂纹向内延伸并已扩展至基体, 裂纹内部存在较厚的覆盖层。如

图 4(b) 所示为使用能谱仪对覆盖层元素分析结果, 覆盖层的主要化学元素为铁、铬和氧, 说明覆盖层主要是铁、铬的氧化物, 为汽轮机运行中在裂纹内生成的氧化腐蚀产物, 可判断该裂纹为陈旧性裂纹。
