# 镀锌钢卷头尾划伤缺陷 成因分析控制实践

## Analysis and Control Practice of Scratch Defects on Head and Tail of Galvanized Steel Coil

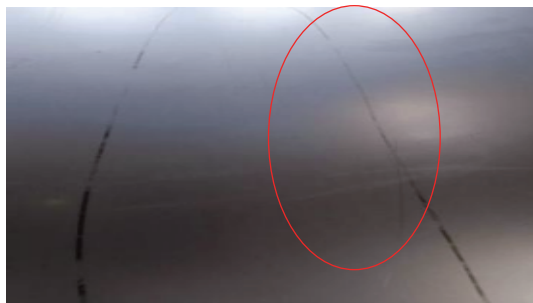
图 1 划伤缺陷

镀锌机组头尾划伤缺陷特指分卷后钢卷带头和带尾产生的划伤缺陷。当带钢与张力辊、转向辊等各种辊子接触时,若辊面存在不平整、磨损、异物附着等问题,带钢将受到不均匀的压力,从而产生划伤。线状划痕(如图 1 所示)是最常见的镀后划伤,在镀锌板表面呈细长、连续或间断的线条状痕迹,痕迹方向通常与带钢运行方向或划伤物运动方向一致。这些划痕的宽度可能较窄,深度相对较浅,但在光线照射下清晰可见;由于破坏了镀锌层

的完整性,划痕处的颜色与周围正常镀锌层不同,通常会相对发亮,呈现金属本色。

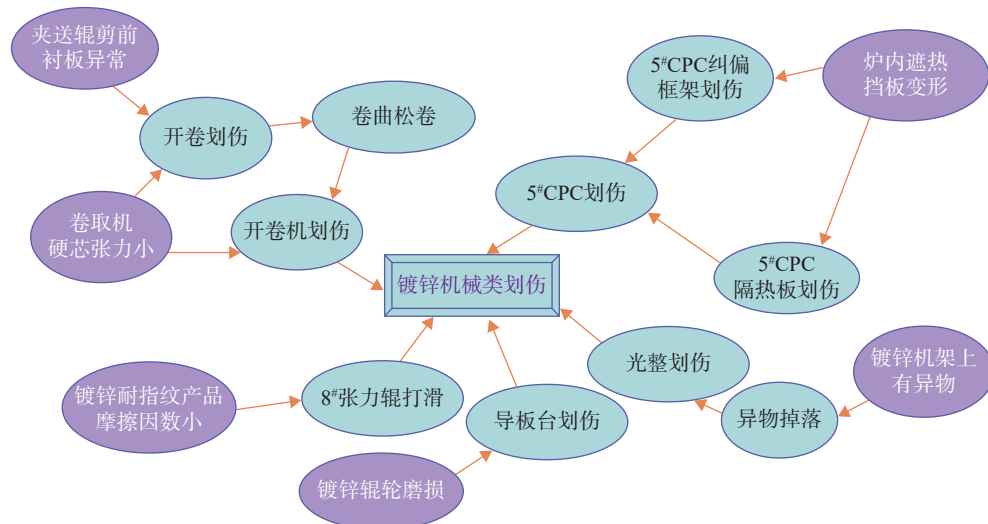
图2 镀锌机械类划伤原因分析关联图

因中，利用排列图确定了机械类原因为主要因素。借助关联图（见图2）对机械原因进行深入分析，找出6个末端因素，再通过头尾划伤要因确认表（见

表1），结合现场调查及数据统计，最终确定其中4个末端因素为非要因，2个为要因，即镀锌耐指纹产品摩擦因数小和炉内遮热挡板变形。

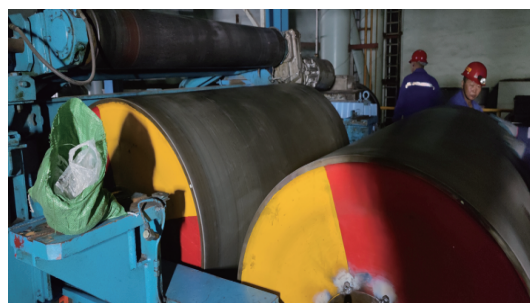
图3 镀锌机组张力辊组

本钢浦项2#热镀锌机组在生产耐指纹产品时，由于其表面动摩擦因数较小，导致其在质检台下方的8#张力辊处，尤其在分卷失张穿带期间，带钢与辊面易产生相对运动，出现打滑擦伤现象，这是产生头尾划伤的主要原因。镀锌机组张力辊组如图3所示。镀锌技术专家经与先进机组对标了解到，先进机组卷取机前部为2组张力辊，而该厂区域仅配置1组张力辊，在张力分配与稳定控制能力方面存在不足，这也是造成跑尾及打滑的一个因素<sup>[4]</sup>。张爱萍等<sup>[5]</sup>通过对热镀锌耐指纹产品和普通产品进行测试得出，耐指纹产品动摩擦因数为0.10左右，而普通

产品动摩擦因数约为0.20，在耐指纹后处理过程中，由于后处理使用的药液特殊性，会导致带钢表面光滑。在生产过程中带钢与辊面接触摩擦，部分耐指纹膜会残留在辊面上，降低辊面粗糙度。小组

成员通过现场确认与数据分析,根据本钢内部标准 CT—E378,对镀锌生产的耐指纹产品和普通产品的润滑性进行试验对比,该试验采用 MM-200 型环块摩擦磨损实验机测试摩擦因数,最终测得耐指纹产品初值为 0.098,较普通产品的 0.150 低。因此,耐指纹产品的润滑性较普通产品低,容易造成打滑,进而产生头尾划伤缺陷。

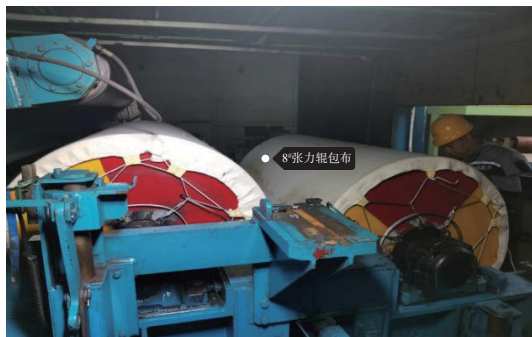
图 4 增加包布后的张力辊组

包布安装后,启车时跟踪包布试验效果,正常生产过程中带钢经过 8#张力辊时,包布表面完整无破损、无锌粉及其他异物黏附,与 8#张力辊辊面固定良好,无相对窜动,带钢运行平稳,表面质量好。进行 200 t 耐指纹产品小批量试验,带钢在 8#张力辊<sup>[8]</sup>处无打滑现象,出口穿带过程中无带钢回抽

现象,整批次生产中无划伤缺陷产生。

通过增加包布提高辊子摩擦因数。包布<sup>[7]</sup>材质为 100% 芳纶 (ARIMID),安装方式为拼接后采用同材质缝合线缝合,缝合线材质也为 ARIMID,安装过程累计 8 h;安装后,包布表面质量良好,辊面无凸起、凹陷或其他硬伤。该措施可提高机组 8#张力辊的粗糙度,且可在增加抱紧力的同时减少脱锌粉情况,有效提高摩擦因数,主要用于避免带头、带尾失张状态下因打滑造成头尾划伤。增加包布后的张力辊组见图 4。

根据试验经验形成包布制度,对包布进行周期管理,规定使用周期为 40 d,机组每检修两次更换一次包布;每次检修期间若发现包布表面破损,需提前更换;每次检修启车出成品后,出口人员需到水平检查台检查带钢表面是否存在硌印,同时检查包布表面是否存在大块锌皮影响质量;若存在锌皮需停机处理,表面质量正常后每小时跟踪检查 1 次,共检查 8 h;机组生产耐指纹产品期间,需注意 8#张力辊处是否存在异响,并在带头处于卷取机位置时观察是否有条状擦伤,若有需尽快更换包布。
