# 传动凸轮的磨削裂纹分析

## Analysis of the Grinding Crack of the Cam

供稿|姜如松, 李淑英 / JIANG Rusong, LI Shuying

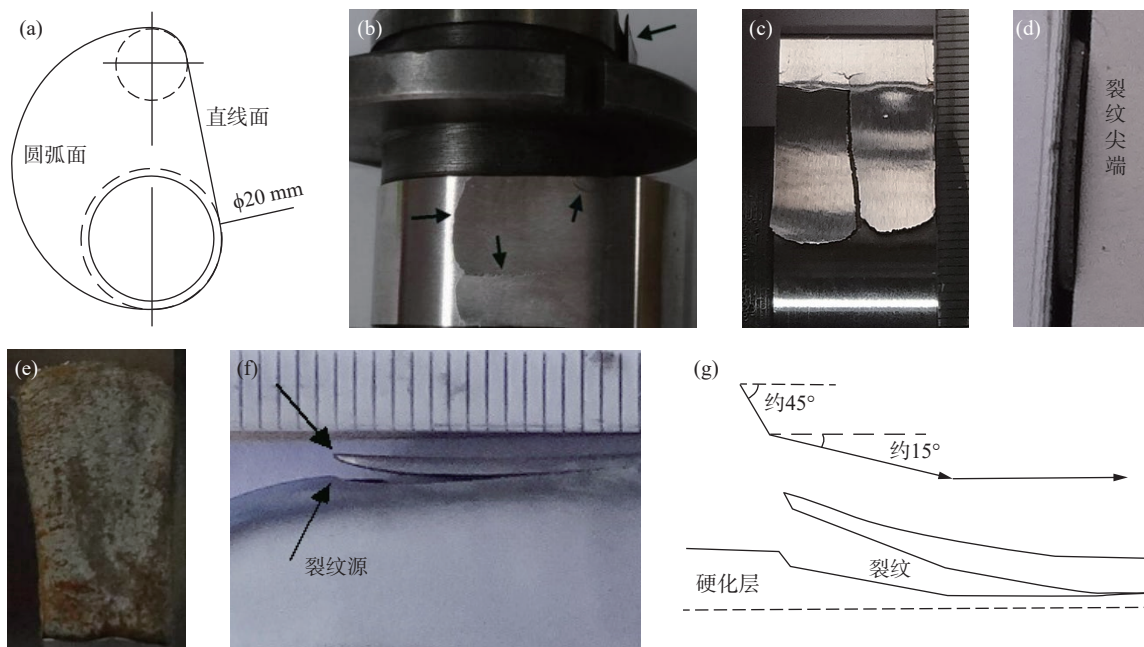
某批凸轮轴在磨削加工时,经过粗磨、精磨及光磨等工序后发现凸轮直线有开裂现象,呈撕裂状,如图 1 所示。凸轮由多个圆弧面和一个直线面组成,如图 1(a) 所示。直线面在工作时推动滚轮、柱塞压缩燃油,承受较大作用力。

正面观察开裂处,凸轮直线面有 2 个撕裂层片,呈脱离趋势,2 个层片大小基本一致,贯穿整个直线面。层片的表面粗糙度与未开裂的凸轮表面粗糙度一致,层片上有磨削烧伤形成的暗红色区域,如图 1(b)、1(c) 所示。侧面观察发现 2 个层片呈背向凸轮尖顶的翘形凸起张开形状,如图 1(f) 所示。呈翘形凸起张开形状的层片尖端(裂纹源)呈暗灰色、细瓷状,颜色与开裂面其它部位相同,无磨削形成的异常反光面,如图 1(d)。开裂面其它部位呈灰色的细瓷状,有碎块、垂直于磨削方向的台阶及黄色锈迹,如图 1(e) 所示。凸轮轴上 6 个凸轮中

图1 凸轮结构和断裂宏观形貌示意图: (a) 凸轮结构; (b) 开裂凸轮轴向形貌; (c) 开裂凸轮径向形貌; (d) 开裂层片尖端; (e) 开裂层片; (f) 开裂层片侧面; (g) 裂纹路径

由层片的张开形状可以初步判断,层片在接近直线面与圆弧面的过渡部位发生开裂。在直线面上的裂纹呈圆弧状,如图1(b)、1(c),裂纹前沿部位与磨削方向大致垂直。在凸轮基体内,裂纹起始方向与直线面大致呈 $45^\circ$ ,长度为 $0.8\sim 1.0\text{ mm}$ ,然后裂纹折弯沿与直线面呈 $10^\circ\sim 20^\circ$ 夹角的方向扩展,以凸向凸轮心部弧线形式向直线面方向延伸,延伸长度几乎贯穿整个直线面,如图1(f)、1(g)所示。

直线面开裂凸轮表面的粗糙度与未开裂的凸轮表面粗糙度相近，直线面开裂的凸轮表面有磨削烧伤形成的暗红色区域，裂纹翘形凸起尖端无磨削痕迹，见图 1(d) 所示。若是在磨削加工中途发生的开裂凸起，受到后续磨削加工的影响，翘形凸起尖端会与高速旋转的砂轮接触，在凸起的尖端形成磨削痕迹，开裂的直线面上会有磨削加工所形成的异常磨削条纹。因此，从开裂凸起尖端无磨削痕迹、开裂的直线面上磨削条纹正常判断该凸轮磨削开裂是裂纹的延迟开裂，即开裂发生在磨削加工结束之后一段时间。

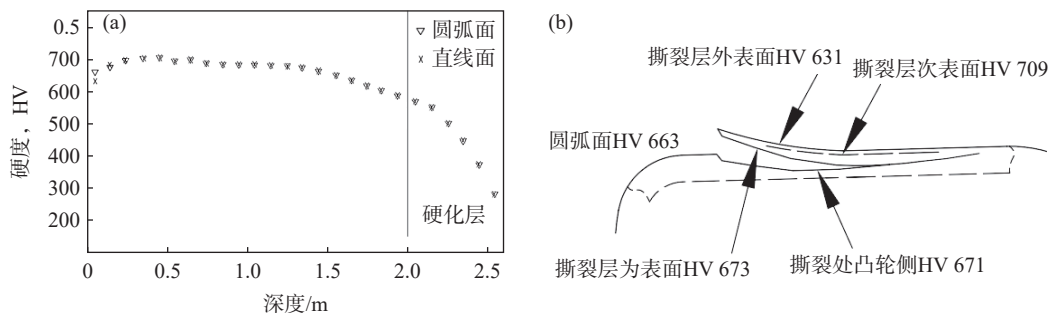
截取未出现裂纹的凸轮制样,根据GB/T 9450—2005《钢件渗碳淬火硬化层深度的测定和校核》标准,采用INNOVATEST330维氏硬度计(载荷砝码 $0.5\text{ kg}$ )对凸轮有效渗碳淬火硬化层(以下简称硬化层)深进行测量,从距离表面 $0.05\text{ mm}$ 处开始,每隔 $0.1\text{ mm}$ 为1个测试位置点,每1位置测试3个点位的硬度取平均值,参照GB/T 9451—2005《钢件薄表面总硬化层深度或有效硬化层深度的测定》,得出凸轮有效硬化层深为 $2.15\text{ mm}$ ,符合技术要求( $2.0\sim 2.5\text{ mm}$ )。硬化层硬度梯度曲线如图2(a)所示,硬化层过渡区内曲线硬度下降平均速率为每 $0.1\text{ mm}$ 下降HV 55.6,高于企业技术要求的每 $0.1\text{ mm}$ 下降HV 30~50。直线面和圆弧面硬度,有明

图2 硬化层曲线与断口局部硬度: (a) 硬化层深度曲线; (b) 裂纹区域硬度分布

截取凸轮裂纹两侧试样制样测试硬度, 撕裂层片直线面(外表面)硬度为 HV 631, 低于 HV 650, 不符合表面硬度为 HV 650~750 的技术要求, 撕裂层直线面次表面硬度 HV 709, 开裂面两侧硬度变化连续无异常, 如图 2(b) 所示。

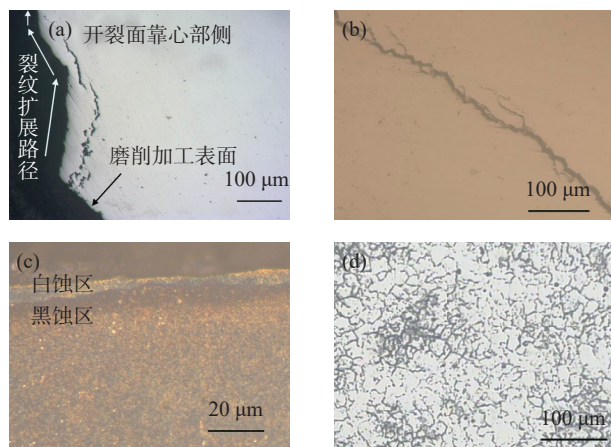
观察裂纹源主裂纹扩展情况, 主裂纹从磨削加工的直线面延伸约 0.2 mm, 然后折向沿与磨削加工的直线面平行方向扩展约 0.1 mm, 再折向沿与裂纹源平行方向继续延伸至 0.8~1.0 mm 后继续折向与直线面大致平行方向扩展。主裂纹旁边有相同走向的裂纹, 因此磨削裂纹呈多源性质。裂纹起源部位有尺寸稍大的黑色点状物, 如图 3(a) 所示。观察扩展裂纹, 可以看到主裂纹上有二次裂纹, 如图 3(b) 所示。

采用徕卡倒置金相显微镜 Leica DMILMMLED, 用体积分数为 4% 硝酸酒精溶液侵蚀试样后观察其显微组织, 如图 3(c) 所示。可以看出: 凸轮直线面的表层组织为变质层, 包含白蚀区、黑蚀区, 变质层总深度约 0.016 mm, 次表面为细针状回火马氏体+粒状碳化物+少量残留奥氏体, 符合磨削加工规律。凸轮直线面次表层与圆弧面表层金相组织均匀一致, 均为回火马氏体 2 级+颗粒状碳化物。

图3 凸轮显微组织: (a) 裂纹源区裂纹形貌、夹杂物; (b) 扩展区裂纹形貌; (c) 硬化层金相; (d) 晶粒度

70 °C 热浸蚀试样约 10 min, 然后用软毛刷刷去腐蚀物, 吹干后观察其金相组织为等轴晶, 晶粒度为 10 级, 如图 3(d) 所示。

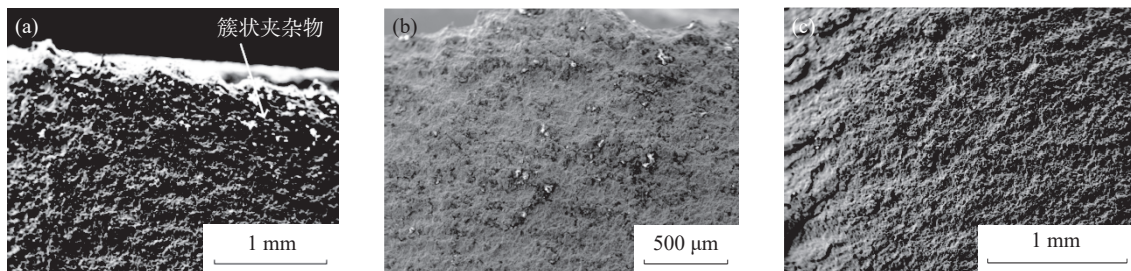
将断口超声清洗去除锈迹, 置于 JSM-6490LA 型扫描电镜 (SEM) 下观察, 结果如图 4 所示。由图 4(a) 可以看出, 裂纹源区有明显的成簇状夹杂物存在。存在夹杂物的区域距磨削表面 0.30~0.40 mm, 而裂纹扩展区域未见异常夹杂物。对裂纹周边及裂纹源处分布的大量点状类物质和小孔洞进行扫描电镜及能谱分析, 结果如图 5 所示。夹杂物主要成分为 O、S、C、Fe、P 等元素, 其他元素如 Na、Al 和 Ca 含量较少, 见表 2。因此可以判定夹杂物主要为氧化物、少量硫化物、磷化物 (表中未列出) 和氯化物等的混合物, 其中的 Cl、Na、Al 和 Ca 元素, 推测来源于极性磨削冷却液。

图4 裂纹源区、裂纹扩展区扫描电镜形貌: (a) 裂纹源区; (b) 裂纹源区; (c) 裂纹扩展区

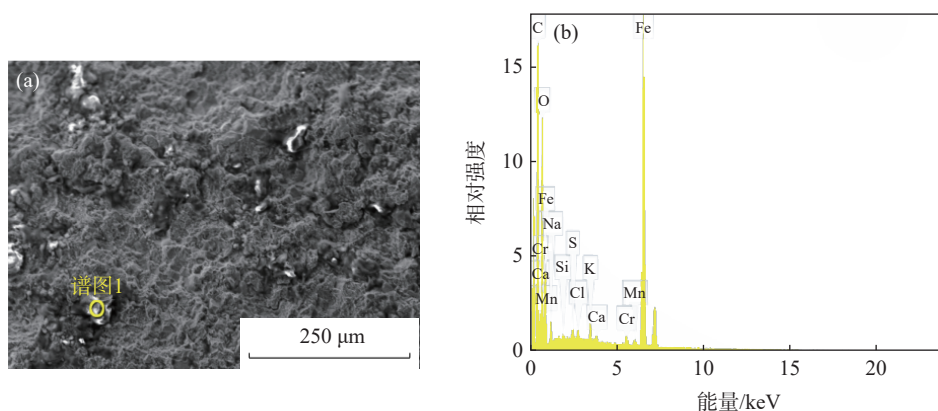
图5 选区夹杂物成分分析: (a) 夹杂物选区形貌; (b) 夹杂物能谱图

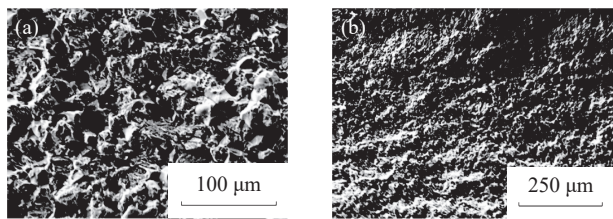
裂纹源区开裂面局部有沿晶断口, 扩展区域大部分形貌特征呈碎块状和层片状, 组织较为疏松,

未发现塑性变形痕迹, 如图6所示。

图6 断口显微组织形貌: (a) 裂纹源区; (b) 裂纹扩展区

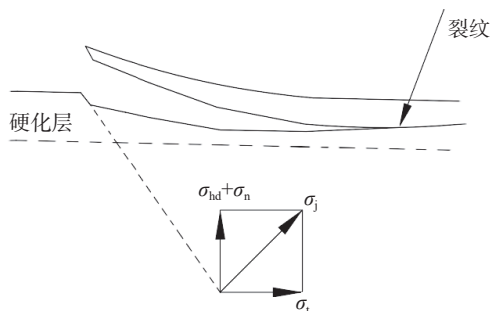
本文出现的裂纹源与磨削表面成  $45^\circ$  夹角，如图 1(f)、(g) 所示，这种裂纹的出现与平行于磨削表面的切向磨削拉应力的残余应力  $\sigma_t$  和磨削热应力沿硬化层深度方向的应力  $\sigma_{hd}$  及法向磨削拉应力的残余应力  $\sigma_n$  有关（ $\sigma_n$  与  $\sigma_{hd}$  方向相反），上述应力的结合导致裂纹沿与磨削表面成  $45^\circ$  夹角方向扩展。

表面变质层在硬化层深度方向存在应力和温度梯度，表面温度高，温度沿硬化层深度增加下降，因而沿硬化层深度方向的热胀冷缩变形量存在差异，从而使硬化层在不同的深度方向上存在应力。裂纹沿  $45^\circ$  夹角方向扩展与垂直于磨削表面的法向磨削拉应力的残余应力  $\sigma_n$  有关，法向磨削应力是压应力，形成的残余应力  $\sigma_n$  也是压应力，与  $\sigma_{hd}$  方向相反，抵消部分  $\sigma_{hd}$ 。  $45^\circ$  裂纹产生的受力分析如图 7 所示。

图7 裂纹源形成受力分析
