# 轴承钢套圈断裂缺陷分析

## Fracture Defect Analysis of Bearing Steel Ring

### 内容导读

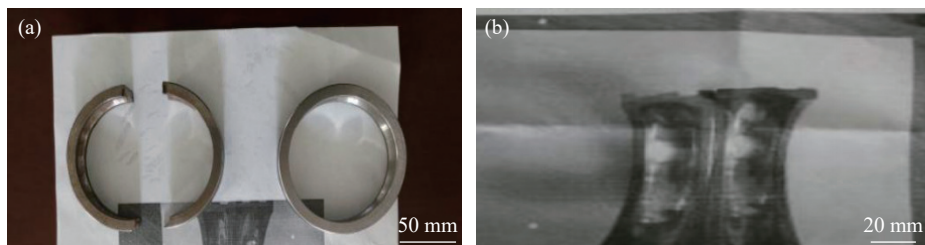
用户采购  $\phi 65$  mm 规格的 GCr15 轴承钢, 采用穿管工艺生产套圈。生产轴承套圈工艺流程为: 下料—加热 (1100 °C)—穿管—矫直—热处理—粗加工—精加工。在加热、穿管及矫直过程中均未见异常。当在精加工过程发现有部分套圈出现开裂缺陷, 图 1 为套圈断裂后的全貌及剖面图。观察套圈

断口: 平齐, 无细小裂纹。除断口外, 套圈其余部分表面未见任何缺陷。

图1 轴承钢套圈: (a) 断裂全貌; (b) 断口剖面

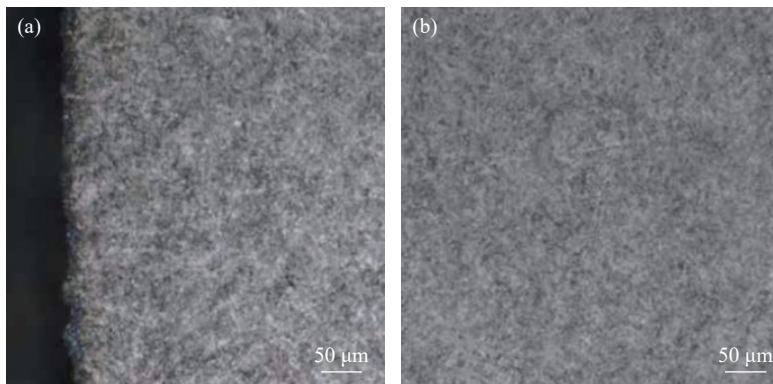
取用户断裂套圈断口上的试样进行显微组织检验, 如图2所示。可以看出: 试样在断裂套圈断口处附近及基体部位, 全部为回火马氏体+少量碳化物

图2 断裂试样金相组织: (a) 断口部位; (b) 基体

组织，为正常的热处理后的组织。

断口附近边缘未见明显脱碳，组织细小均匀，无过热倾向，可见原材及用户加热、穿管过程均不存在造成裂纹的可能性。因此异常组织及脱碳层超标导致套圈断裂的可能性可予以排除。

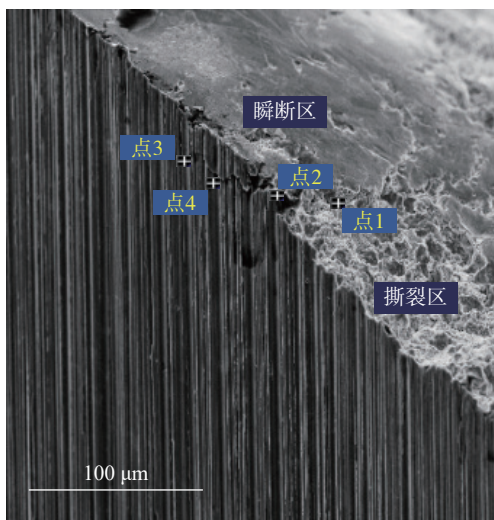
把用户断裂套圈断口进行无水切割后，经超声波清洗后，在扫描电镜下观察断裂面形貌。如图3所示，套圈断裂面上有明显的放射状条纹，裂纹起源于套圈的内弧面，此处为淬火及机加应力集中部位。瞬断开始区域断口平直，呈灰色瓷状脆性断口。在瞬断区与撕裂区交界处，可见短的径向裂纹与套圈内表面粗车刀痕相连。这表明裂纹是在粗车刀痕根部起裂并朝径向扩展而形成，在应力作用下进一步加深<sup>[6]</sup>。

图3 断裂试样断口处的裂纹形貌

对断口电镜分析未发现夹杂等缺陷。断口裂纹开始部位的机械加工相对于其他部位比较粗糙，开裂起始区域断口存在一定程度的疲劳磨损。

断裂套圈显微组织为回火马氏体组织，断口部位未见明显脱碳，排除原材及用户加热穿管因素所致。断裂套圈内壁断口裂纹开始部位的机械加工相对于其他部位比较粗糙，分析认为套圈加工过程中存在某种工艺或操作缺陷，使套圈磨损受力不均，造成局部磨损较其他部位严重，在该部位产生应力集中甚至过热。裂纹起源于套圈的内弧面，在瞬断区与撕裂区交界处，可见短的径向裂纹与套圈内表面粗车刀痕相连。以上结果分析认为套圈裂纹的产生是用户淬火过程产生的应力与不合理的机加工工艺叠加所致。

（1）提高车削加工质量，严格控制车削进刀量及夹紧力，不允许表面有过深的车削痕迹及过大的车削应力<sup>[7]</sup>。

（2）热处理的加热及冷却过程中，套圈表面与内部热胀冷缩不均及组织转变不同时均会产生较大的热应力和组织应力。薄壁轴承套圈由于自身刚度差，热处理时因为应力的存在易导致裂纹加速扩展。因此必须制定合适的热处理工艺，控制热应力和组织应力。
