# 告别“氧化色”：冷轧无取向硅钢连续退火表面缺陷的控制

## Eliminate “Oxidation Stains”: Control of Surface Defects in Cold-rolled Non-oriented Silicon Steel during Continuous Annealing

供稿|王飞<sup>1</sup>, 翟勇<sup>2</sup>, 杨志博<sup>2</sup>, 穆楠<sup>2</sup> / WANG Fei<sup>1</sup>, ZHAI Yong<sup>2</sup>, YANG Zhibo<sup>2</sup>, MU Nan<sup>2</sup>

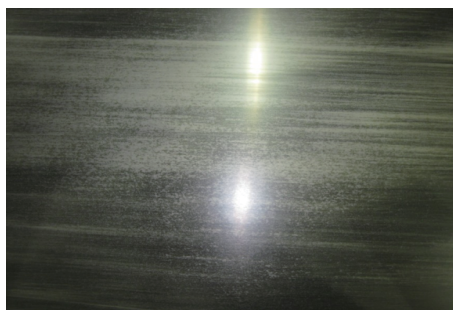
图1 氧化色缺陷

冷轧无取向硅钢连退氧化色缺陷是带钢表面产生的一种呈黑灰色、无规则形状、无分布规律的色差缺陷，其宽度从几毫米至覆盖板面不等，严重影响带钢的表面质量。同时，由于重卷切除缺陷及由其产生的不满足订货重量的小卷，导致产生大量降级品，从而严重影响硅钢产品的质量指标和经济效益。缺陷形貌如图1所示。

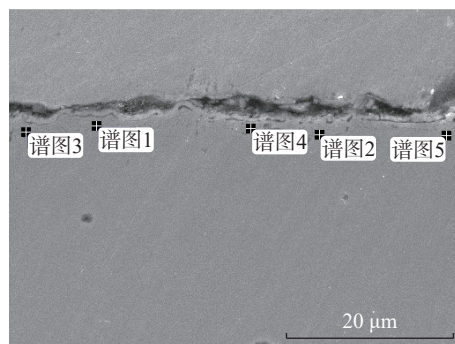
图2 氧化色缺陷及点扫描检测位置

针对50BW800在连退生产过程中产生氧化色缺陷的相应位置取样，并进行扫描电镜分析。由图2和表1的扫描结果可知，在缺陷处的基体亚表面存在一层密集类似于细微“裂纹”状形貌，在该形貌附近进行点扫描测试成分：其中谱图5处（无缺陷

处）的检测结果显示，该处未检测到氧元素，且铝、硅、锰与成品成分接近（碳含量不予以考虑）；谱图1~4处则含有氧元素，且硅、铝含量均高于谱图5处相应元素的含量，谱图3、谱图4处的锰含量超过谱图5处的锰含量。由此说明，在谱图1~4处的硅、铝、锰元素分别在缺陷位置的基体亚表面层的不同位置产生富集现象，并与氧发生反应生成氧化物。

基于上述的扫描电镜检测对比,氧化色缺陷处的氧含量较高,且已扩散至基体亚表面,并与富集的铝、锰、硅发生反应生成氧化物。该现象的产生,一方面是由于炉内氧含量偏高;另一方面根据文献可知<sup>[3-10]</sup>,在所有的露点条件下带钢表面都会形成选择性氧化膜层,但低露点条件下(-60℃)选择性氧化膜层的厚度为30~40 nm,没有发生内氧化,高露点条件下(+5℃)外氧化膜层的厚度为5 nm,内氧化膜层的厚度为1.0~1.2 μm。随着露点提高,外氧化逐步转变为内氧化。

在使焦炉煤气得到充分燃烧并达到无氧化加热段各区炉温设定的基础上,采取维持焦炉煤气流量不变、降低空气流量的措施,将无氧化加热段4区、5区的空气流量从之前的2000 m<sup>3</sup>/h降至1000 m<sup>3</sup>/h,保证空燃比为4~5。该措施使无氧化加热段焦炉煤气稍有富余,在炉内正压控制下,富余的焦炉煤气可扩散到预热段,通过点火烧嘴预热带钢,同时避免因炉内氧含量过剩而产生过厚的氧

对清洗段工艺进行优化,并加强清洗段的工艺控制,对碱液浓度、温度,水洗段、漂洗段的温度以及电导率进行精准控制。优化后的工艺为:碱液

质量分数 3%~6%,碱液温度和水温 50~80℃,电导率 40~70 mS/cm,并保证烘干效果;同时定期检查刷辊的使用状态,针对磨损较重的情况,及时更换。通过对清洗工艺的优化和制定刷辊的定期检查制度,带钢表面残留乳化液的现象得到根本解决,从而避免了由于乳化液在炉内高温分解所带入少量氧的情况。

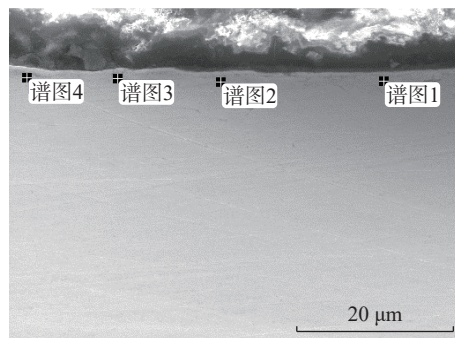
图3 无缺陷形貌及点扫描检测位置

为与上述缺陷处基体亚表面的情况进行对比验证，对带钢表面无氧化色缺陷的位置进行取样和扫描电镜分析，结果见图3和表2。由检测结果可知，无缺陷位置的基体表面及其亚表面均未检测到氧化物。
