# Q235B 和 Q345B 热轧板结疤成因及控制措施分析

## Analysis on the Causes and Control Measures of Scar Formation in Q235B and Q345B Hot Rolled Plates

供稿|李维华, 陈建东 / LI Weihua, CHEN Jiandong

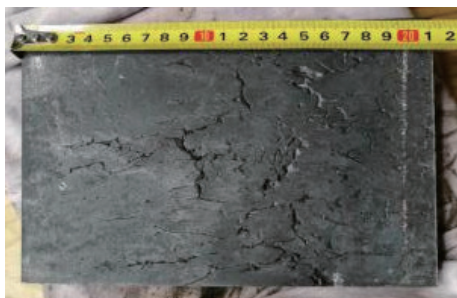
结疤缺陷的形貌如图 1 所示,由图 1 可见,结疤就是通常所见的星际裂纹或网状裂纹。为了确定结疤产生的原因,用 PW4400/40 光学显微镜检测裂纹深度、脱碳层深度 (如有脱碳层)、上下板面金

图 1 典型的结疤缺陷形貌

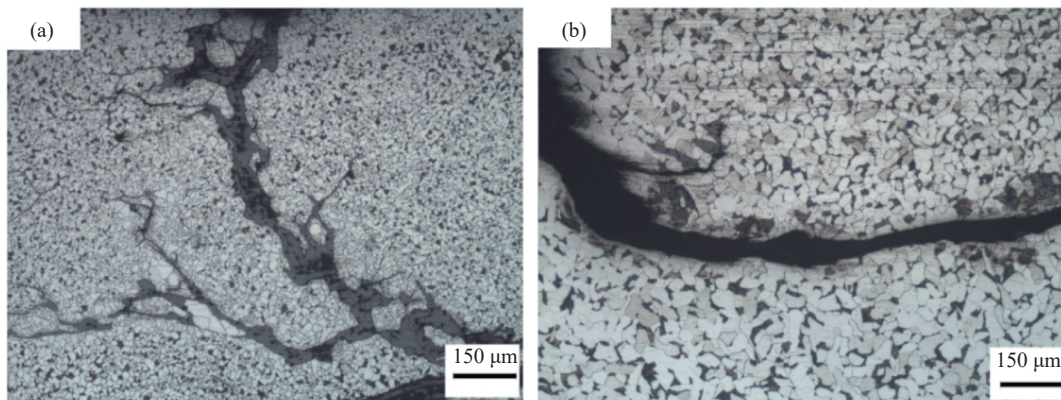
图 2 不同试样裂纹两侧脱碳情况: (a) 1#; (b) 2#

在不同炉次上取 2 个试样,编号为 1#和 2#。将试样制成 40 mm×20 mm×5 mm 的金相试样。选择裂纹延伸到边的横截面,研磨后沿裂口观察裂纹深度、裂纹两侧脱碳层深度。如图 2 所示,1#试样裂纹深约 2.0 mm,沿裂纹脱碳,脱碳层深度约 1.8 mm;2#试样裂纹深约 3.0 mm,沿裂纹脱碳,裂口处脱碳层深度约 2.2 mm,这 2 个结疤都沿裂纹脱碳,说明结疤是由炼钢—连铸原因引起的,坯壳内的裂纹在随后的拉矫、加热炉升温过程中,发生了如下的反应<sup>[8]</sup>。

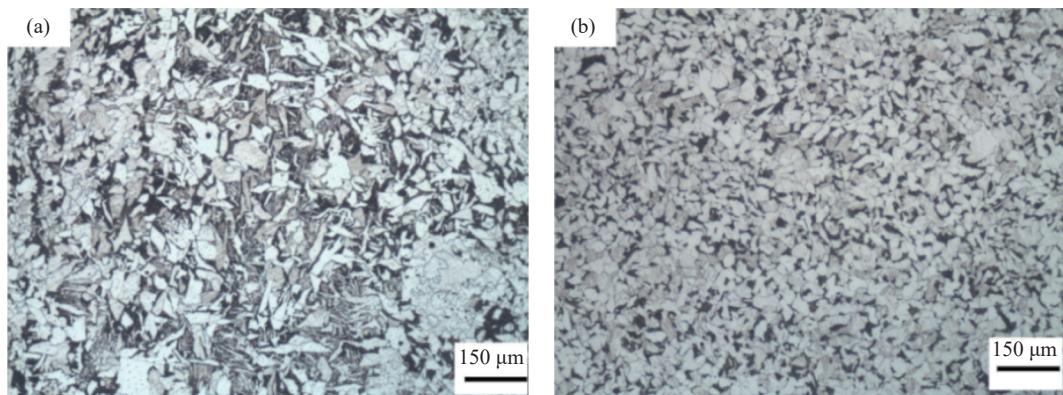
层。结疤表面的金相组织如图3所示，由图3可见，结疤面的组织中有魏氏组织，这是由于裂纹破坏了基体组织的连续性，同时连铸坯在加热炉中出现了轻度过热行为，通过对结疤试样进行冷

弯冲断，未发现端口存在晶界熔融即晶界融化而形成的自由结晶表面<sup>[9-11]</sup>，说明介于裂纹间的板面冷却较快，出现了魏氏组织，而连铸坯未发生过烧行为。

图3 结疤面及结疤下板面的金相组织: (a) 1#试样结疤板面; (b) 2#试样非结疤板面

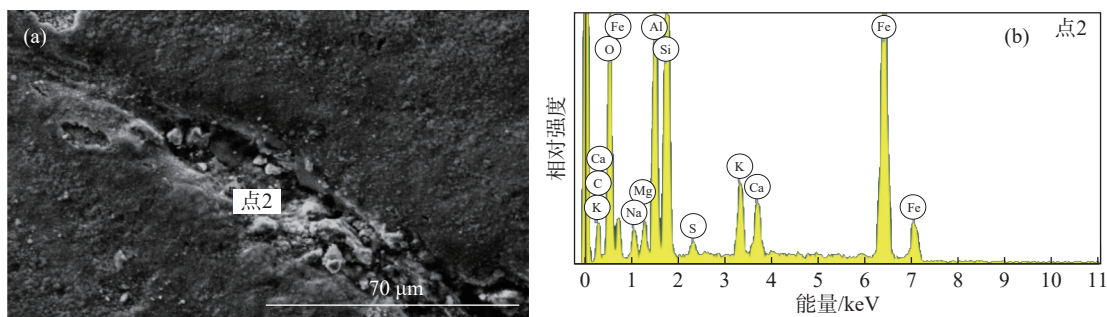
使用EVO18+EISS扫描电镜、能谱仪观察，发现在裂纹内部和裂口处均出现了高温二次氧化现象，高温氧化圆点较多。1#试样含有Ca、Mg、K、Al、

Na、Si、Mn、O等保护渣成分，如图4所示；2#试样含有Fe、O，如图5所示。由于这两块不同炉次的试样都带有结疤缺陷，因此可以通过化学元素来判断结疤产生的共性，即都带有O，是高温氧化结果。

图4 1#试样结疤横截面开口处成分分析: (a) 电镜图; (b) 能谱图

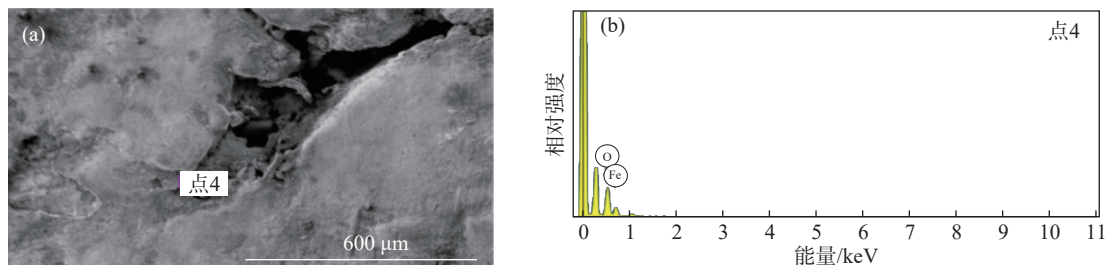
图5 2#试样结疤横截面开口处成分分析: (a) 电镜图; (b) 能谱图

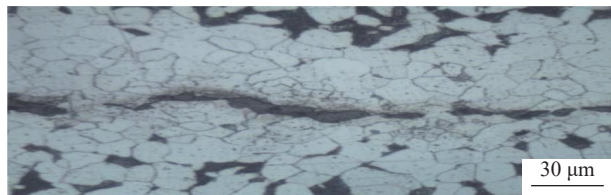
金相检测表明，图4的试样未发现横截面上有内裂纹，但图5试样裂口处发现结疤横截面上存在

内裂纹，如图6所示。该裂纹未与表面相连通，周边的几条也未连在一起，可以明显看到裂纹从内向外破裂的特征，裂口内部未见脱碳层，裂口两侧组

织相同, 隐约可见晶界滑移带, 是钢板近表层的针孔气泡在轧制过程中暴露而产生的。

图6 内裂纹

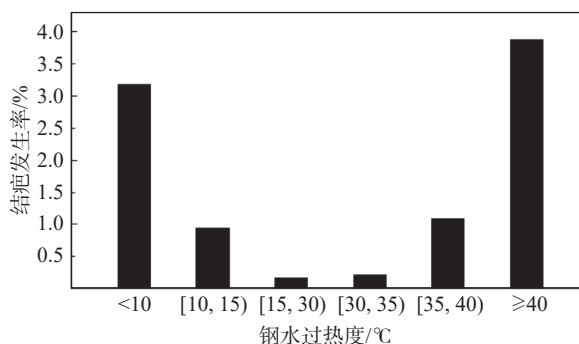
图 7 过热度与钢板结疤的统计情况

根据图 7 可知，过热度在 15~35℃，结疤率最低，过热度超过 35℃ 或低于 15℃ 时，结疤发生率明显上升。过热度超过 35℃ 时，凝固推迟，弯月面处的坯壳厚度减薄且坯壳平均温度升高，钢的整体温度向第 I 脆性区移动，在热应力和钢水静压力不变的情况下，结疤指数升高。而当过热度小于 15℃ 时，结疤发生率又有所上升，这主要是钢水过热度低，结晶器内钢水温度低，供给热量不足，保护渣熔化不好，液态保护渣保持量不足，保护渣渣膜薄且流入不均匀，使得渣膜导热不均匀，坯壳厚度不均匀，因而结疤指数上升。

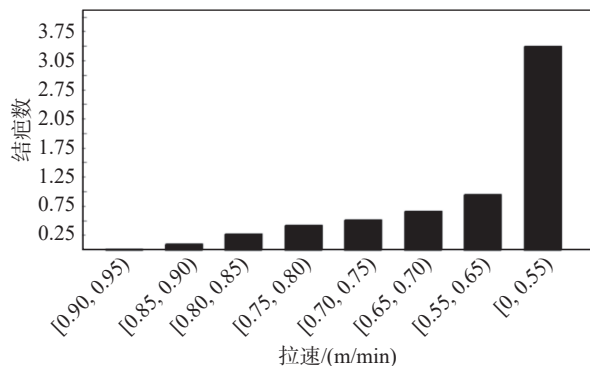
由图 8 可知，低拉速对结疤是非常有利的。特别是当拉速低于 0.55 m/min 时，结疤数明显上升，这是因为低拉速时，从浸入式水口两侧口流出的钢水向上分流的作用减弱，结晶器弯月面处钢水供热不足，结晶器内的钢液面处于低温状态，保护渣熔化不好，液渣层变薄，初生坯壳厚度不均匀，钢板结疤指

图 8 结疤数与拉速关系的统计情况

数上升。100 t 转炉配二机二流板坯连铸机，在最高拉速限定 0.90 m/min 的情况下，转炉生产能力略显不足，需要将转炉扩容至 180 t，前道工序要催着后道工序走，拉速才能得到发挥。同时，为避免低拉速给钢板带来的结疤危害，每次快换中间包、浸入式水口，要求 5 min 内将拉速恢复到 0.80~0.90 m/min。
