# 不锈钢表面“长绿斑”是怎么回事？——不锈钢卷绿斑成因分析

## Research and Analysis of Green Spots on the Surface of Stainless Steel Strip

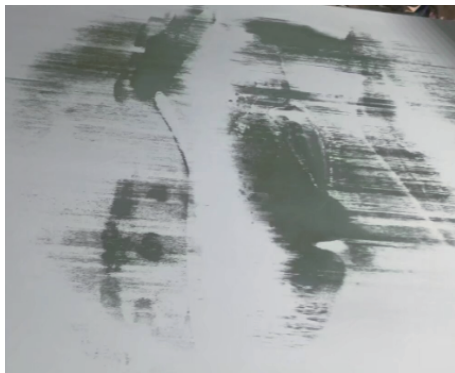
采用该工艺流程生产的部分钢卷，其头、尾 30 m 范围内的上下表面出现了大小不等的绿色块状斑点（简称绿斑，见图 1）。该表面质量缺陷导致产品需要切除，造成了一定的经济损失。

图 1 不锈钢卷表面绿斑

如图 1 所示，在试样钢卷头部和尾部的上下表面，可肉眼观察到深绿色斑块。将样品取样并静置 1 个月后，其表面的深绿色区域大部分逐渐转变为淡黄色斑点（见图 2）。

(2) 热轧线生产不锈钢黑皮卷工艺过程中，需严格控制工艺过程用水中的  $\text{Cl}^-$  浓度。

(3) 热轧不锈钢卷在储存、转运过程中，特别是海运及沿海工厂生产过程中，需采取有效措施防控含盐气雾、雨水的浸蚀，防止其在钢卷层间结露而发生严重的点蚀。

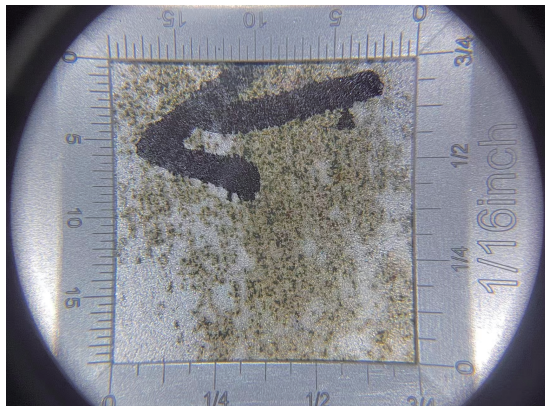
图 2 SUS430 绿斑样品静置 1 个月

残留的带有点蚀层的富铁、富铬氧化物中含有  $\text{FeCl}_2$ ，该物质在酸洗过程中吸水后呈现出绿色斑点，并随残留的富铁、富铬氧化层呈现出绿色块状斑点。常温下  $\text{FeCl}_2$  的形态为灰绿色结晶，易吸湿，在空气中易被氧化而渐变成黄色  $\text{FeCl}_3$ <sup>[10]</sup>。

因此，判断该不锈钢绿斑主要为  $\text{Cl}^-$  点蚀生成  $\text{FeCl}_2$ ，此结论与绿斑样品放置 1 个月后由深绿色逐渐为黄色斑点的特性相符。

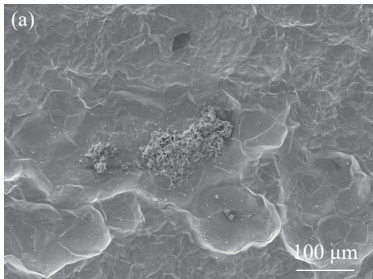
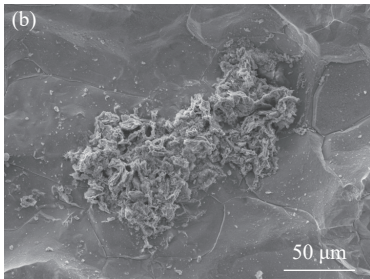
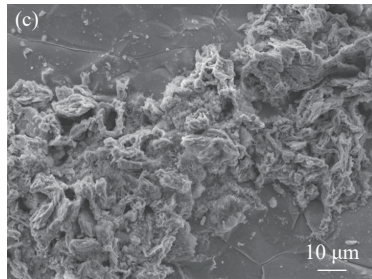
通过扫描电镜对绿斑集中区进行形貌分析。结果表明：在 200 倍放大倍数下，可以观察到绿斑粘附在基体表面凹坑内，见图 3(a)；进一步放大后，可观察到绿斑微观形态呈絮条状，且表面

图 3 不同放大倍数下绿斑微观形貌

沟槽纵横, 结构疏松多孔, 如图 3(b) 和图 3(c) 所示。

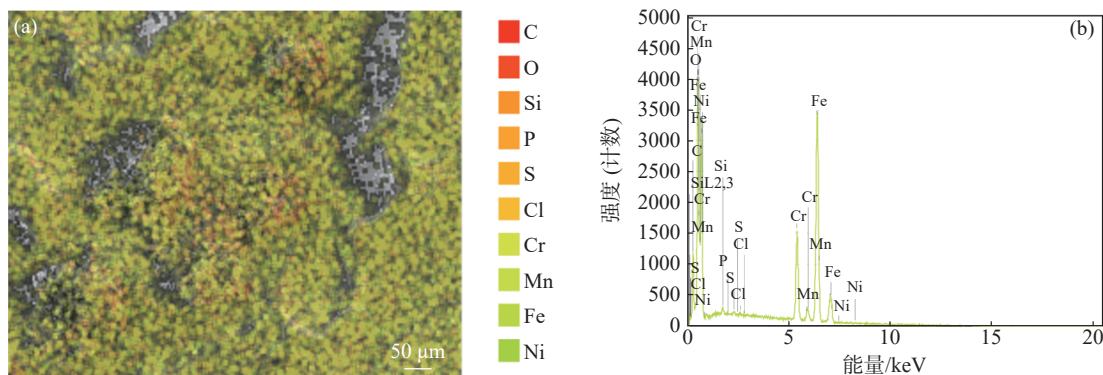
素。对绿斑集中区进行面扫描分析 (图 4), 结果显示 Fe、Cr 的含量最高, 其次是 Mn, 此外还有 Ni、Si、Cl、S、P、O、C。

图 4 绿斑面扫描结果: (a) 绿斑元素组成; (b) 绿斑能谱

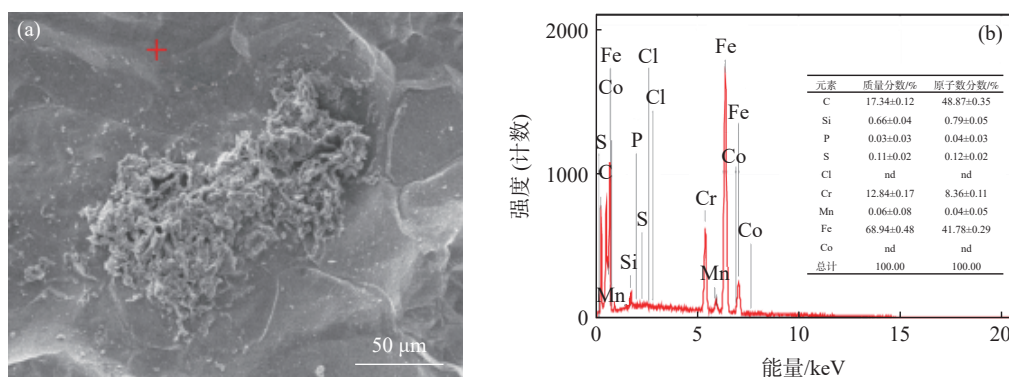
选择绿斑附近的 SUS430 基体进行能谱仪点位分析 (图 5)。检测结果显示, 其主要成分为 Fe、Cr、C、Si、Mn、S、P, 其中 C 含量过高。这可能

是黑皮卷在罩式炉退火工艺过程中, 在  $H_2$  还原气氛作用下, 将原热轧过程中产生晶间碳化物进行了还原, 该点位也未检测到 Cl。

图 5 绿斑附近 SUS430 基体微观形貌及能谱: (a) 微观形貌; (b) 能谱

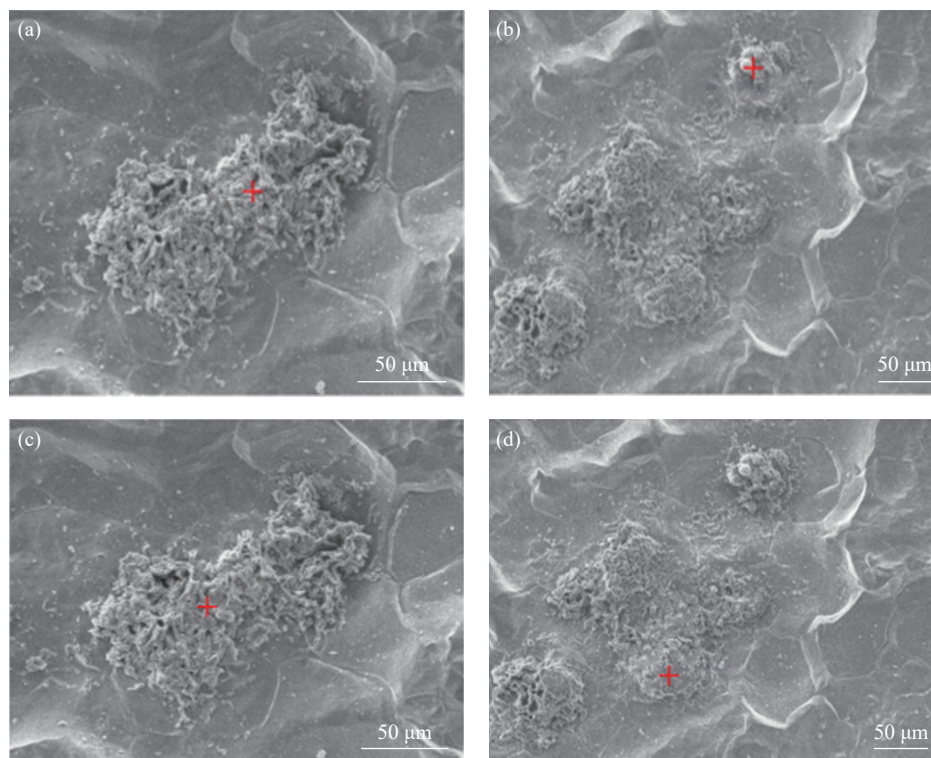
选取 4 个形状不一的绿斑附着物进行分析, 结果见图 6 和表 2。除 SUS430 的基本组成元素 (C、Si、Cr、Mn、Fe) 外, 在绿斑附着物中还检测到非 SUS430 钢种所含的 Cl 元素。其 Cl 元素的质量分数为 0.02%~0.24% (见表 2)。

与 SUS430 的标准化学成分<sup>[2]</sup> 对比可知, Cl 元素非该钢种基体应有的成分元素, 且其质量分数最高达到 0.24%, 由此确定绿斑为 Cl 点蚀产生的氯化物。

图6 不同形状 SUS430 绿斑形貌: (a) 绿斑 1<sup>#</sup>; (b) 绿斑 2<sup>#</sup>; (c) 绿斑 3<sup>#</sup>; (d) 绿斑 4<sup>#</sup>

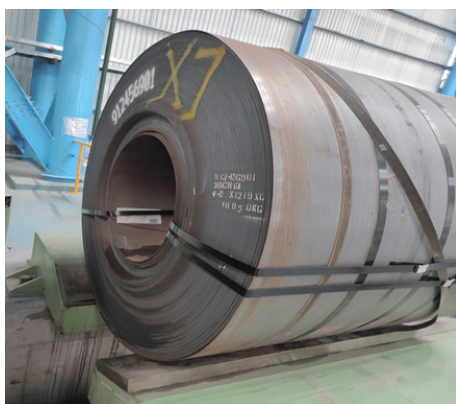
溯源该批产生绿斑热轧黑皮卷原料, 问题主要集中在多数外购卷和极个别自产卷。外购原料运输以海上货轮运输为主, 运输过程中未采取充分的防雨防潮措施, 到厂后其内、外圈局部可见明显的被雨水和海水淋湿、结露腐蚀生锈现象 (图 7); 而自产原料在雨季转运过程也有被雨淋湿、在仓库中易结露受潮等情况, 这与工厂在临靠海边 (直线距离 500 m 内) 有关。400 系不锈钢黑皮卷表面为疏松氧

化皮层覆盖,并未生成钝化膜,Cl<sup>-</sup>较易通过带有疏松孔洞及间隙的氧化皮层间渗透到基体表面,从而引发严重的点蚀<sup>[3]</sup>;而海运的时间长达 7~10 d,进一

图7 海运 400 系不锈钢热轧黑皮卷被淋湿、结露腐蚀生锈
