# 热镀锌低碳钢表面亮点缺陷 原因分析与控制

## Analysis and Control of Bright Spot Defects on Surface of Hot-dip Galvanized Low-carbon Steel

供稿|刘晓峰, 李鸿友, 魏春新, 顾忠帅, 张晶晶, 闵铜 / LIU Xiaofeng, LI Hongyou, WEI Chunxin, GU Zhongshuai, ZHANG Jingjing, MIN Tong

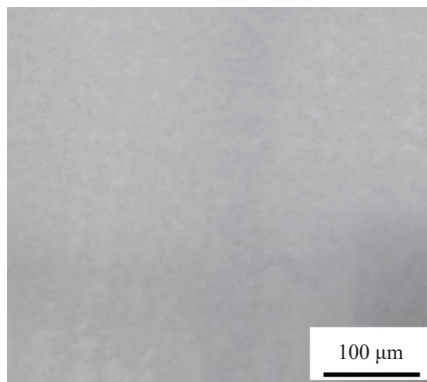
图1 亮点缺陷宏观形貌

亮点缺陷的宏观形貌如图 1 所示, 亮点缺陷在板面上大面积分布, 在频闪仪下从正面观察时并不明显, 从侧光观察则呈现为大小不一的亮点。亮点的尺寸为 80~180 μm, 触摸时无明显手感。值得注意的是, 亮点缺陷在整个板面均有出现, 表明其分布具有广泛性和随机性。

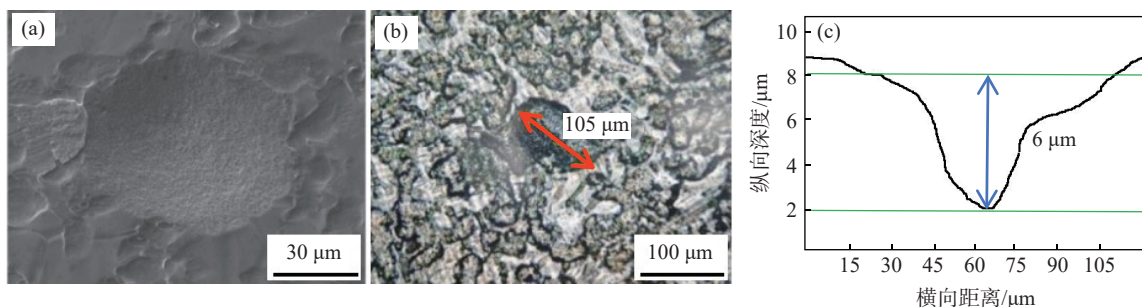
图2 亮点缺陷微观形貌: (a) 亮点缺陷高倍形貌; (b) 亮点缺陷低倍形貌; (c) 亮点缺陷深度曲线

亮点缺陷呈现出独特的微观形貌特征。如图 2(a) 所示, 亮点缺陷表面光滑, 且边界清晰, 同时缺陷边界存在部分光整纹, 这一特征表明亮点缺陷为光整工序后产生。进一步观察发现, 亮点缺陷尺寸为 105 μm, 呈规则椭圆形, 如图 2(b) 所示。正常镀层表面具有不规格的光整形貌, 亮点缺陷部位存在明显的凹坑(见图 2(c)), 凹坑深度约为 6 μm, 表明锌层受到异物压入导致锌层凹陷。

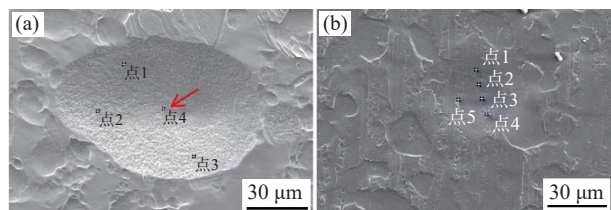
图3 亮点缺陷微区形貌及能谱分析位置图: (a) 亮点缺陷部位表面形貌; (b) 亮点缺陷部位基板形貌

为了探究亮点缺陷的化学成分, 对亮点缺陷部位表面和基板进行了微观形貌及能谱分析, 如图 3

和表 2 所示。亮点缺陷中心部位存在 O 元素、Zn 元素富集, 表明形成亮点缺陷的异物由 ZnO 及 Zn 粉组成。去除锌层后亮点缺陷部位基板能谱仪检测结果如表 3 所示, 缺陷处为 Fe 元素, 进一步证实了异物并非原料带入, 属于镀后缺陷。

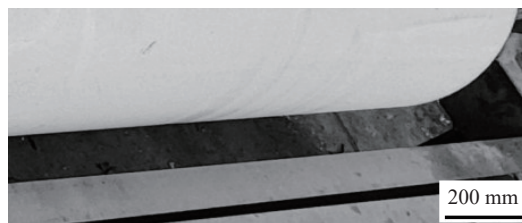
图4 出口活套10#张紧辊表面宏观形貌图

现场对出口活套区辊系进行深入排查时发现10#张紧辊表面出现了异物聚集(见图4)。对10#张紧辊表面异物进行能谱仪检测(见图5),元素分析结果如表4所示。检测发现张紧辊表面异物主要包含Zn、O元素。结合整个生产工序流程进行综合分析,推断异物主要为ZnO锌灰及Zn粉。亮点缺陷

出口活套 10#张紧辊表面异物聚集是亮点缺陷产生的直接原因之一。在带钢的移动过程中,由于表面镀层的  $\text{ZnO}$  及  $\text{Zn}$  粉脱落,这些微小颗粒会逐渐堆积在张紧辊的表面。随着时间的推移,在张紧辊表面形成近圆或椭圆状的凸起。

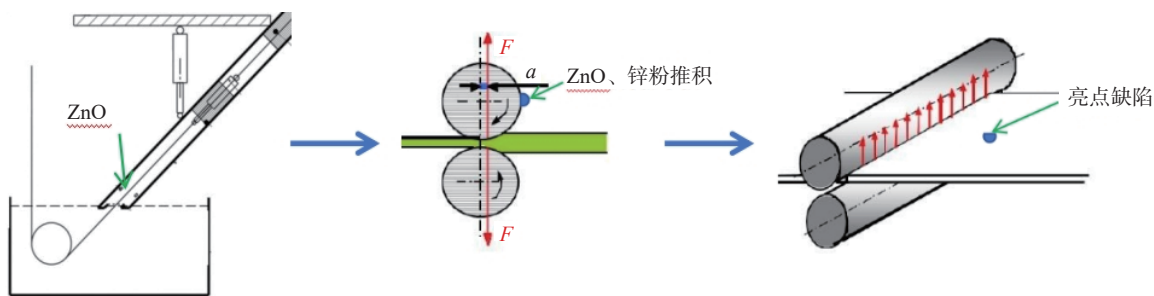
图6 亮点缺陷产生过程示意图

的产生过程如图6所示,由于带钢表面镀层的ZnO及Zn粉脱落,堆积在张紧辊表面,形成近圆或椭圆状的凸起。当带钢经过张紧辊时,在两侧正压力的作用下带钢表面形成椭圆状压痕,压痕深度5~6 μm,从宏观角度观察呈现为点状亮点缺陷。

当带钢经过张紧辊时,在张紧辊两侧正压力的作用下,这些凸起会被压入锌层,形成深度约为  $5\sim 6\ \mu\text{m}$  的压痕。压痕不仅破坏了锌层的平整度和完整性,还降低了锌层的附着力和耐腐蚀性。在后续的加工和使用过程中,这些压痕容易发展成为表面缺陷,影响产品的质量和性能。

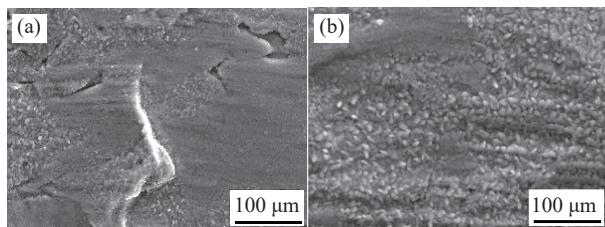
图 7 调整露点前后抑制层形貌: (a) 改善前; (b) 改善后

由于带钢表面的  $\text{ZnO}$  锌灰减少,形成的  $\text{Fe}_2\text{Al}_5$  抑制层更加均匀致密,锌层与基体的结合力也得到了显著提升。图 7 所示为调整露点前后镀锌过程中形成的抑制层形貌,调整露点前抑制层断续不均匀,调整露点后抑制层均匀致密。经过这一改进措施,亮点缺陷大幅减少,带钢表面亮点缺陷率由 21% 降低至 1.5%。

为了从根本上解决亮点缺陷,采取了调整炉鼻子露点的改进措施。将炉鼻子露点从原来的  $-6\ ^\circ\text{C}$  调整至  $-10\ ^\circ\text{C}$ 。通过调整露点,带钢表面的  $\text{ZnO}$  锌灰明显减少。这是因为降低炉鼻子露点能够有效降低炉鼻子内的氧分压,从而抑制  $\text{Zn}$  的氧化反应,减
