# 渐增幅往复荷载下钢筋桁架楼承板 力学与声发射特性研究

**摘 要:**为探究钢筋桁架楼承板在疲劳荷载作用下的力学特性与损伤特征, 设计了2块相同的钢筋桁架楼承板试件、1种静力加载工况与1种渐增幅往复加载流程。结合声发射技术进行了单向板四点弯曲加载试验, 分析了往复加载对试件力学性能的影响与相关声发射参数特征。结果表明: 相比静力加载, 往复加载下的试件弹性工作性能基本不受影响, 极限承载力下降约11%但无明显脆性破坏特征, 反映了楼承板的可靠性; 桁架钢筋应变在加载过程中出现协同变化现象, 随着加载进行, 声发射振铃计数在不同时期呈现出3阶段损伤特征;  $R_A-A_F$  值分布表明试件内部拉伸裂缝与剪切裂缝并存, 拉伸裂缝占主要比例, 而楼承板能在破坏阶段有效抑制混凝土的开裂。

## Mechanical and acoustic emission characteristics of steel-bars truss deck under the impact of increasing amplitude cyclic loading

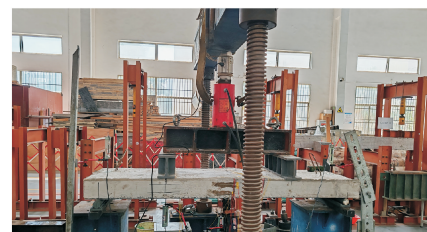
(a) 加载方式

(b) 加载装置

图 3 加载设备布置图

Fig. 3 Diagram of loading equipment layout

试验的加载方式采用四点弯曲加载,加载设备由液压千斤顶、力传感器、分配梁、支座、反力架共同组成,其具体布置效果如图 3 所示。各级荷载上限  $F$  通过液压千斤顶直接施加到分配梁顶部,加载过程中产生的试验数据通过计算机自动采集。

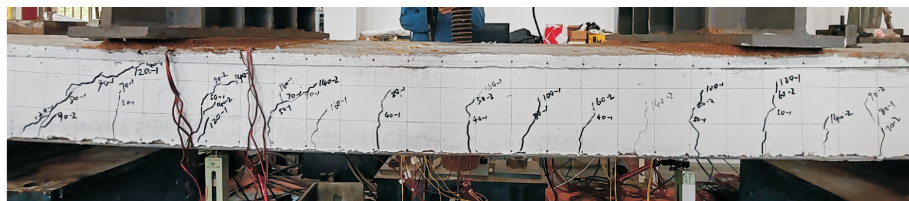
图7 试件裂缝形态图

Fig. 7 Cracks of the specimen

图7显示了试件在经历渐增幅往复加载流程后的板侧裂缝开展形态,板侧标注了各裂缝对应的加载级次。在加载结束后,可观察到试件跨中区域下凹,楼承板钢板产生一定曲度,板底混凝土出现部分剥落现象,但总体未与钢板发生分离;试件顶面则在跨中、分配梁附近形成垂直于长度方向的贯通长裂缝,并伴随加载产生混凝土压碎现象。

由板侧裂缝形态图可知,试件在荷载上限达到 40 kN 时的第 1 级加载结束,首先于跨中区域观察到 3 条较明显的裂缝,其从板底产生并沿着厚度方向发展。之后随着加载流程进行,跨中裂缝逐渐变宽、延长并呈 45° 水平夹角斜向发展,远离跨中的区域也逐渐发展出新的微小裂缝,这些裂缝向板两端呈现出一定的对称分布趋势。当荷载上限增加到 90 kN 时,于试件左侧支座处产生了向分配梁根部发展的斜向裂缝。在荷载上限达到 120 kN 后,该斜裂缝明显变宽、延长至分配梁根部,此阶段试件几乎不再产生新的裂缝;同时,能观察到试件板面裂缝宽度急剧发展,并不断发出混凝土压碎声响,试件底部能听到混凝土与钢板的剥落声响,试件的挠度发生急剧增长,残余挠度显著增大。
