# 激光增材修复 300M 高强度钢的显微组织与力学性能

**摘要:** 为了挖掘航空高强度钢构件修复技术的经济效益和科研价值, 适配航空航天领域发展需求, 采用激光增材修复技术对 300M 高强度钢基体裂纹进行修复。对修复试样的显微组织、元素分布、静态力学性能及断口形貌进行研究。结果表明, 修复区组织自顶层向基体方向依次呈现贝氏体 → 马氏体+贝氏体 → 回火马氏体的梯度特征, 热影响区组织主要为不均匀的马氏体, 热处理后各区域均转变为均匀的回火马氏体和贝氏体混合组织。沉积态试样修复区硬度高于基体, 但热影响区存在软化; 沉积态拉伸试样抗拉和屈服强度低、塑性好, 断口为准解理形貌, 经合适热处理后强度大幅提高但塑性显著下降, 断口转变为韧性断裂。

## Microstructure and mechanical properties of laser additive manufacturing-repaired 300M high-strength steel

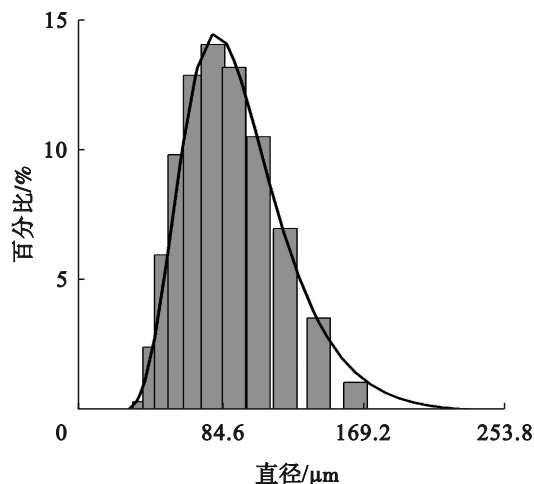
图 1 300M 高强度钢粉末粒度分布曲线

极法制备的 300M 高强度钢粉末,直径为 40 ~ 190  $\mu\text{m}$ ,其粒度分布曲线如图 1 所示,其化学成分如表 1 所示。在进行修复试验前,将粉末置于 120  $^{\circ}\text{C}$  的真空干燥箱中干燥 4 h,以确保充分去除水分和挥发性物质。

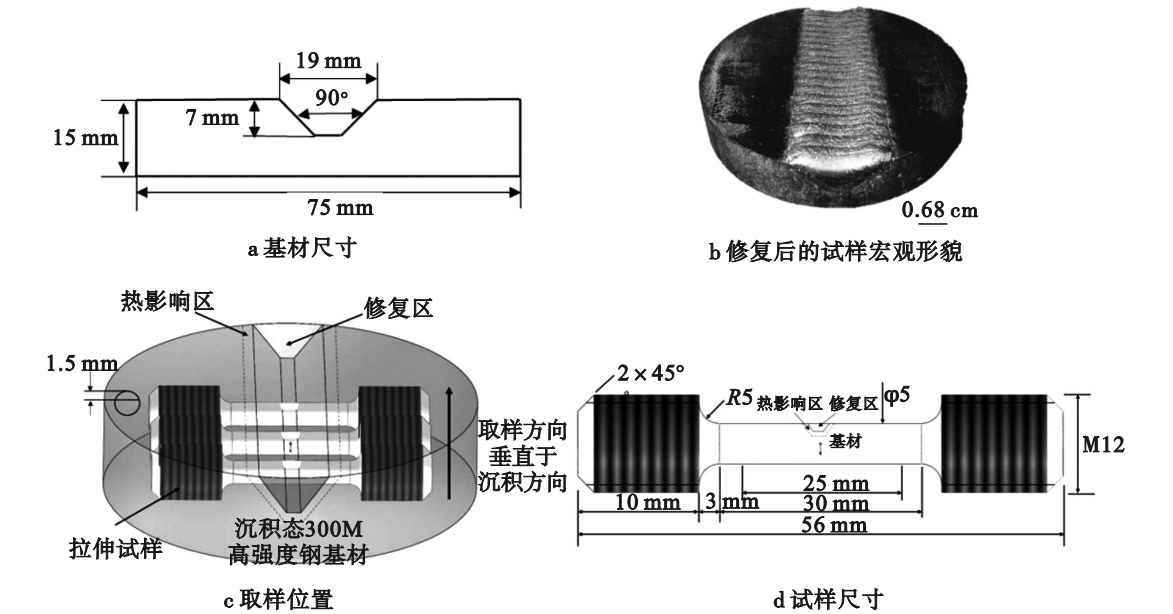
图 2 激光沉积修复 300 M 高强度钢试样制备及拉伸取样尺寸示意图

整个激光增材修复试验均在充满高纯氩气的保护环境中进行,以有效隔绝氧气。在同材质的 300M 高强度钢  $\phi 75$  mm 棒料上,切取厚度为 15 mm 圆饼作为基材。为模拟材料损伤情况,采用线切割方法在基材上切割出开口角度 45 $^{\circ}$ 、槽深 7 mm、槽顶宽 19 mm 的梯形凹槽,基材尺寸如图 2a 所示,该凹槽槽顶中心线经过圆饼的圆心。根据前期的工艺试验,激光增材修复的主要工艺参数设置如下:激光功率为 1 800 W,扫描间距为 1.8 mm,单层熔覆高度为 0.6 mm,扫描路径为单层内往复扫描,相邻沉积层的熔道相错,修复后的试样宏观形貌如图 2b 所示。在 SIGMA 146 型人工智能箱式电阻炉中进行热处理,热处理工艺参数为:500 ~ 650  $^{\circ}\text{C}$ /1 h, 870  $^{\circ}\text{C}$ /1 h, 油淬(oil quen-

激光沉积修复试样进行修复槽横截面的显微组织表征和相组成分析。通过显微硬度测试、室温静态拉伸试验,取样位置如图 2c 所示,试样尺寸如图 2d 所示。结合断口宏、微观分析,深入研究修复试样的强度、塑性及其断裂机制。

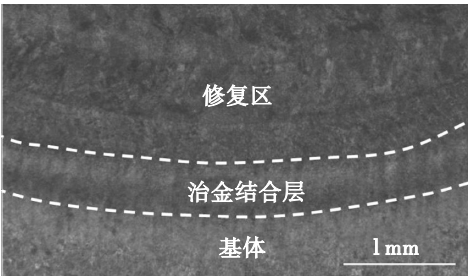
图 3 修复的梯形槽横截面低倍宏观形貌图

对修复的梯形槽横截面进行宏观观察,低倍宏观形貌图如图 3 所示,可见修复区与基体形成了连续、致密且无宏观缺陷(如裂纹、未熔合、大气孔)的冶金结合层。修复区底部与基体结合的界面平直、清晰,表明激光熔池与基体发生了充分的熔化与混合,实现了完全的冶金结合。在金相样品腐蚀过程中,整个修复区域的蚀刻响应与基体存在明显差异,导致二者在对比度上存在明显差异。

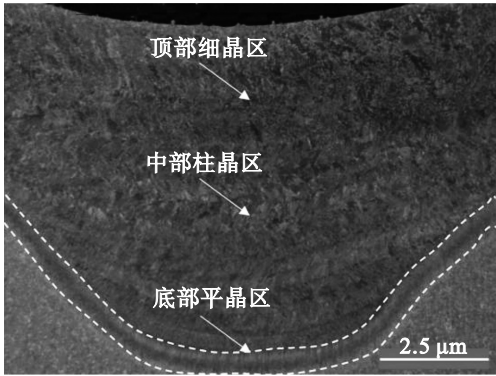
a 修复区低倍形貌

图 4 修复区不同区域的显微组织

组织特征,在图 4a 所示的宏观形貌图中,可将修复区分成 3 个区域,分别为底部平晶区、中部柱晶区和顶部细晶区。

在紧邻基体的结合界面,熔池金属与低温基体接触,产生了极大的温度梯度  $G$  和较快的凝固速率  $R$ ,其比值  $G/R$  满足了平面凝固条件,因而修复区底部形成了一个约 1 mm 的平面晶区,修复区低倍形貌如图 4a 所示,底部高倍 SEM 图如图 4b 所示。作为第一层沉积,直接接触冷基板,冷却速率极快,过冷奥氏体直接转变为马氏体(约 1  $\mu\text{m}$ )。随后经历了后续所有沉积层带来的反复热循环作用,相当于经历了多次短暂的“原位回火”,因此形成回火马氏体。

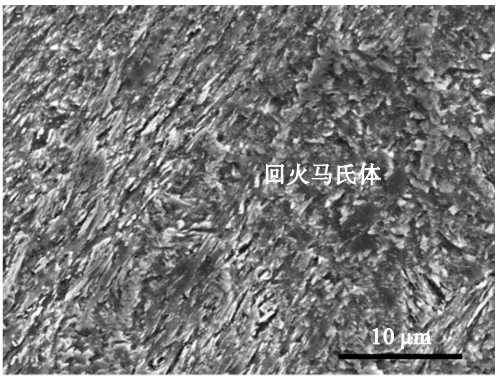
b 底部高倍SEM图

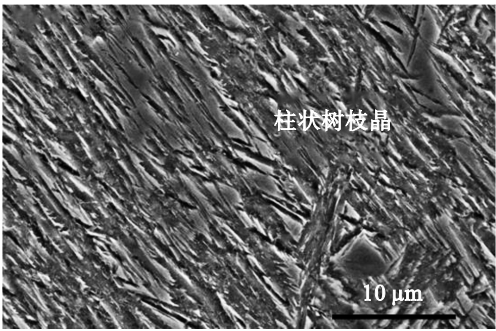
c 中部高倍SEM图

晶,如图 4c 所示。这些柱状树枝晶持续从底部结合区向上生长,贯穿多个沉积层,具有典型的外延生长特性。该区域的显微组织同样由细小的板条马氏体构成(约 2  $\mu\text{m}$ ),但由于冷却速率稍慢,马氏体板条束和块的尺寸相较于底部略有增大。随着沉积层数增加,热累积效应增强,冷却速率降低,其冷却速率可能介于马氏体和贝氏体转变的临界冷却速率之间,因此形成马氏体与贝氏体的混合组织。

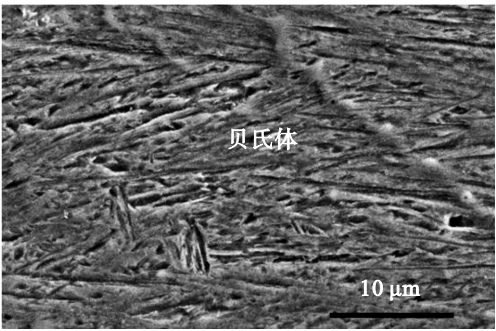
d 顶部高倍SEM图

作为最后一层沉积,虽然没有后续加热,但已沉积部分保持在高温状态,因此该区域冷却速率最慢,过冷奥氏体在高温区间(300~550  $^{\circ}\text{C}$ )转变为贝氏体,如图 4d 所示,贝氏体的尺寸相对中部柱状树枝晶区明显变大(约 5  $\mu\text{m}$ )。同时,马氏体板条形态模糊,且在板条内部和边界有非常细小的碳化物析出。

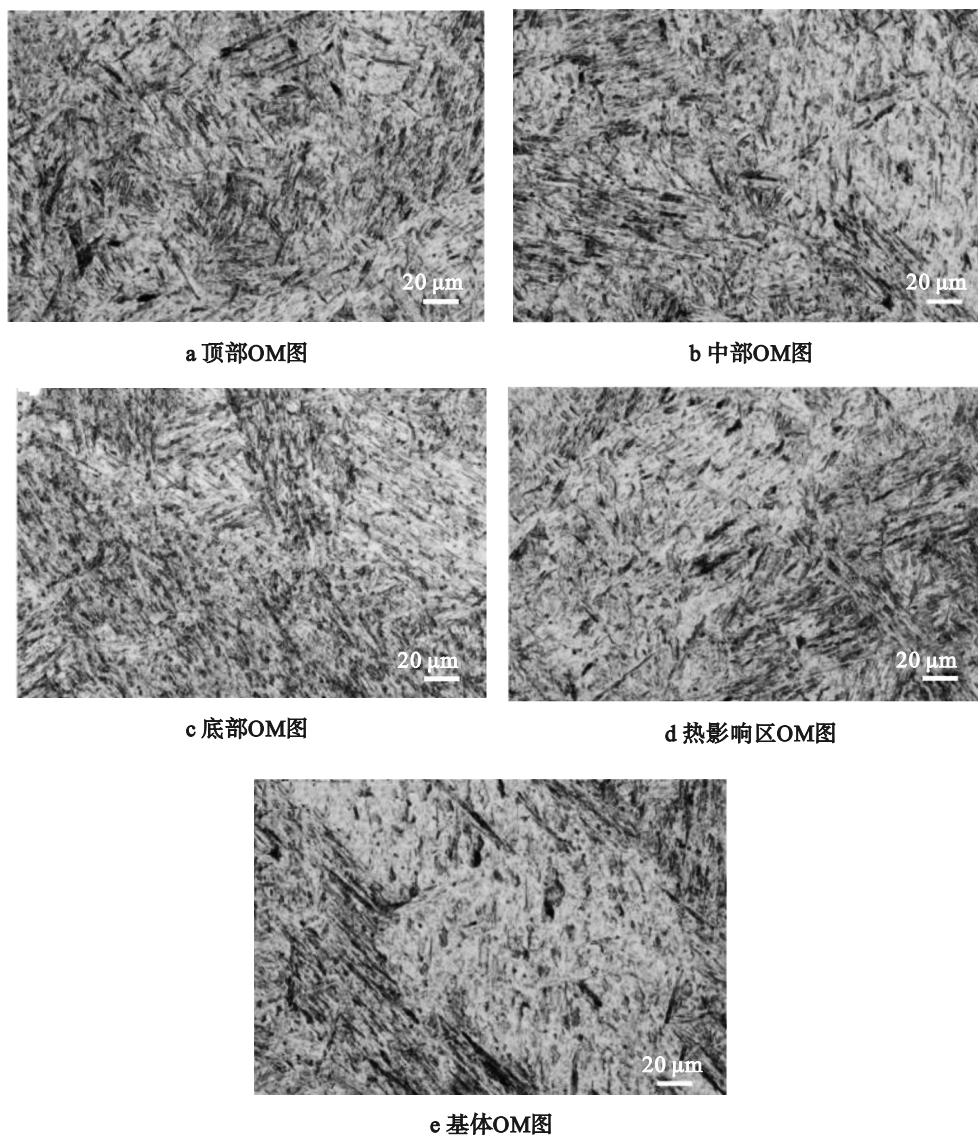
图 6 热处理后显微组织

经过500~650  $^{\circ}\text{C}$ 保温1 h、870  $^{\circ}\text{C}$ 油淬(OQ)1 h、300  $^{\circ}\text{C}$ 空冷(AC)2 h热处理后,沉积态修复区组织呈现阶梯分布特征消失,整个修复区、热影响区和基材区转变为均匀的回火马氏体与贝氏体的混合组织,如图6a—6c所示。这种均匀化组织是其强度提升的根本原因。同时整个修复区、热影响区和基材区无明显的条带组织不均匀、微裂纹等应力集中导致的组

织缺陷,验证了热处理工艺已充分释放修复过程产生的残余应力,无显著残余应力集中。

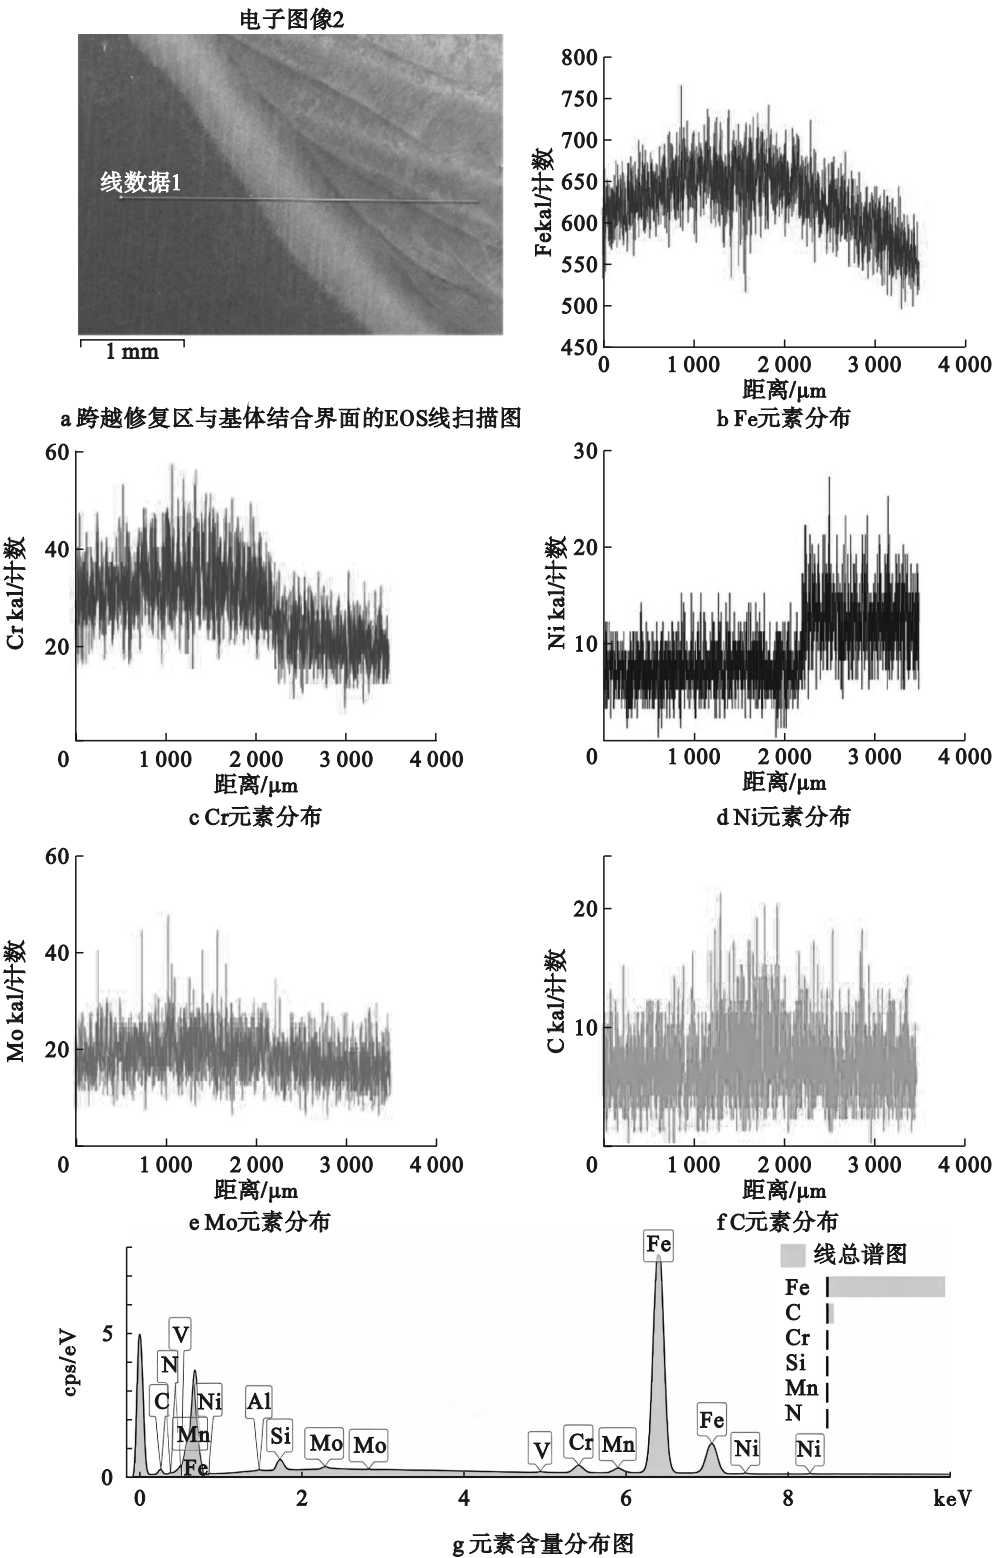
图 7 EDS 线扫描

通过SEM配备的能谱仪(energy dispersive spectroscopy, EDS)跨越修复区与基体结合界面的EDS线扫描图如图7a所示,测试Fe、Cr、Ni、Mo、C等主要元素的分布特征如图7b—7g所示。所有主要合金元素在界面处均呈现平滑的梯度过渡,无浓度剧烈波动情况,表明

修复区与基体之间发生了充分的元素互扩散,形成了良好的冶金结合。其中,C元素的分布

(如图 7f所示)尤为重要,其平稳过渡避免了有害碳化物的局部聚集。

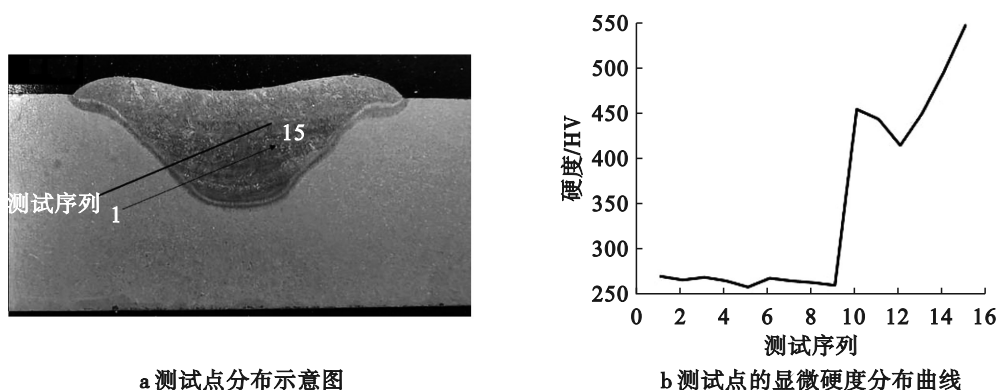
图 8 显微硬度分布

沉积态样品沿垂直于修复界面方向,以 2 mm 为间距,在沉积态样品选取 15 个硬度值测试点,分布示意图如图 8a 所示,每个硬度测试点测试 3 个数据,取算术平均值,15 个硬度值测试点的显微硬度分布曲线如图 8b 所示。

区域硬度值较高且分布相对均匀,这与其快速凝固形成的细小板条马氏体组织密切相关。热影响区硬度呈现“鞍形”分布特征。紧邻修复界面的粗晶区,由于形成了粗大的马氏体,硬度出现一个小峰值,显微硬度值最高达 453 HV;在不完全相变区,由于出现了回火软化和未完全奥氏体化的混合组织,硬度出现一个明显谷值,最低降至约 413 HV,此即“软化区”,是潜在的力学性能薄弱环节。基体区(未热处理)的硬度稳定在约 250 HV,其组织主要

显微硬度的波动与显微组织的梯度分布情况基本对应,可以证实,激光修复过程导致的组织不均匀性会明显影响修复试样的力学性能。

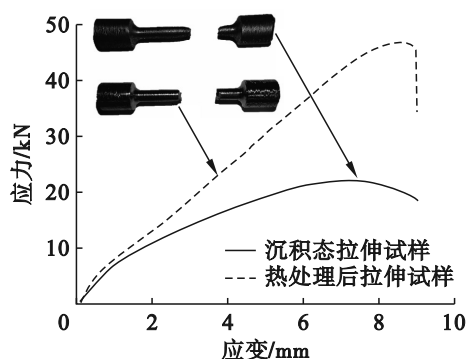
图 9 室温拉伸试验的工程应力-应变曲线

温拉伸试验,性能数据及工程应力-应变曲线如表 2 和图 9 所示。

1) 沉积态试样:其抗拉强度仅有锻造标准的 60%,但其塑性(断后伸长率)远高于基材。未热处理的 300M 高强度钢基材组织为球状珠光体,组织中的铁素体和渗碳体呈球状分布,晶粒较为细小且均匀,位错密度较低,材料内部的应力集中较小,因此具有较好的塑性。沉积态拉伸试样断裂在基材上,这说明沉积层强度更高。断裂未发生在基体和沉积层结合处,说明冶金结合质量较高,结合强度较高。

2) 热处理后试样:经过淬火+回火热处理后,修复试样的抗拉强度增加了 114%,但塑性有所降低。淬火过程中快速冷却形成马氏体组织,马氏体本身硬度高但塑性较差。回火虽能部分缓解塑性,但整体塑性仍低于原始状态。热处理后的拉伸试样均断裂在基体上,这证明通过合适的热处理,可以消除热影响区的不利组织、均化整体性能,并使修复试样的静态强度完全满足使用要求。

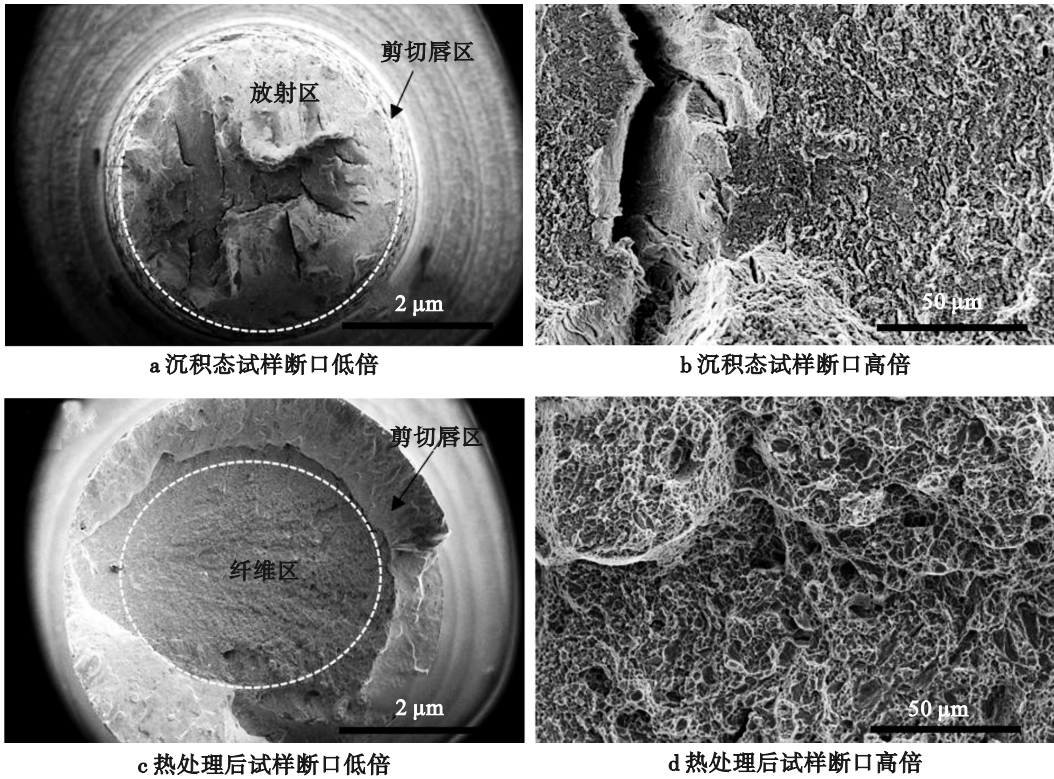
图 10 拉伸断口 SEM 形貌

1) 沉积态断口:沉积态试样拉伸断口分为放射区和剪切唇区,如图 10a 所示,剪切唇区所占比例小。放射区可见大量的河流花样、浅小的韧窝及少量二次裂纹,为典型的准解理断裂,如图 10b 所示。该断裂方式根源在于 HAZ 软化区的强度不足及界面附近可能存在显微组织应力集中。

2) 热处理后断口:热处理态试样的断口分为纤维区和剪切唇区,如图 10c 所示,剪切唇区

的面积与沉积态相比明显增大。断口完全由等轴韧窝组成,韧窝尺寸深且均匀,这是典型的微孔聚集型韧性断裂标志,如图 10d 所示。

该断裂方式说明材料在断裂前发生了塑性变形,具有较好的韧性。这与热处理后性能的全面提升和断裂位置的转移相一致。
