# 2000 °C 高温下的守护者——解析高炉风口小套的损坏机制与防护技术

## The Guardian under 2000 °C: Damage Mechanisms and Protection Technologies of Blast Furnace Tuyere Stocks

供稿|孙力, 李昌国 / SUN Li, LI Changguo

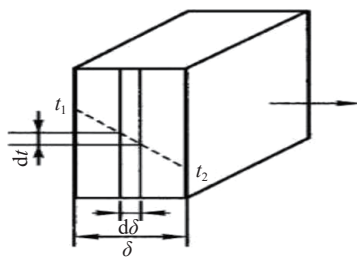
图 1 傅立叶导热定律情景<sup>[3]</sup>

式中: $q$  是沿  $\delta$  方向传递的热流密度(单位时间的导热热量); $-$ 表示热量传递方向与温度变化率方向相反; $\lambda$  为导热系数; $A$  为传热面积; $t$  为温度; $\delta$  为在导热面上的坐标; $dt/d\delta$  是物体沿  $\delta$  方向的温度变化率(与温度差成正比,与长度成反比)。在  $t_1$ 、 $t_2$  不变的情况下,导热物总厚度  $\delta$  增加,位于温度区间  $dt$  的组成部分  $d\delta$  厚度也会相应增加(图 1)。

因此,在高炉炉缸温度和风口小套冷却水温度不变的情况下,当风口小套壁厚增加时,风口小套冷却壁热传递各环节的厚度均会相应增加,风口小套冷却壁处于高炉炉缸高温区域的厚度也会增加。理论分析同样证实在风口小套成份不变(即铜合金熔点<sup>[4]</sup>固定)的情况下,增加风口小套壁厚并不能有效防止小套烧漏。
